PROGRAMAS PILOTO DE ADAPTACIÓN AL RIESGO DE INUNDACIÓN Y DE FOMENTO DE LA CONSCIENCIA DEL RIESGO DE INUNDACIÓN EN DIVERSOS SECTORES ECONÓMICOS

CASO PILOTO: INFORME DE DIAGNÓSTICO

ESCUELA INFANTIL DE TAFALLA (NAVARRA)

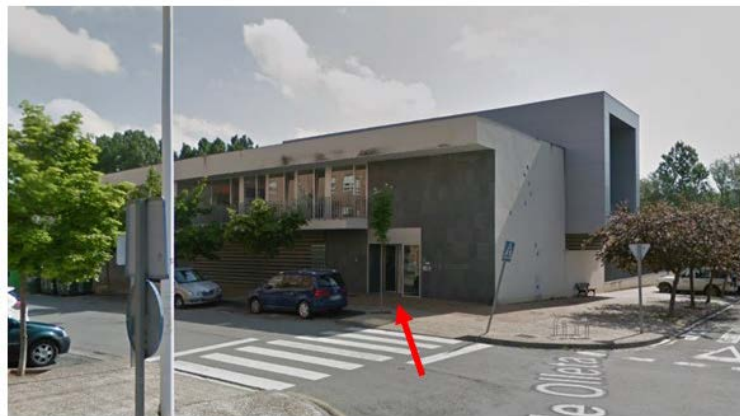
Figura 9. Acceso del edificio por la calle Olleta y punto de medida de los calados

Tabla 4. Calados registrados en Mapas de Peligrosidad ($T = 10$, $T = 100$ y $T = 500$ años) en el acceso al edificio

Periodo de retorno (años)	Cota acceso calle Olleta (m)
$T = 10$	0,26
$T = 100$	1,80
$T = 500$	2,38

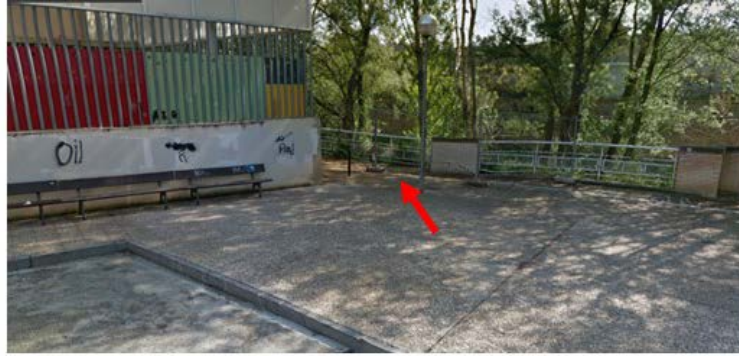
Figura 10. Intersección de la calle Bézquiz con la calle Benegorri, en su punto más próximo al río Cidacos

El segundo punto de medida de calados, tomado en la intersección de la calle Bézquiz con la calle Benegorri, en el punto más próximo al río Cidacos, arroja los siguientes resultados para los diferentes periodos de retorno:

Tabla 5. Calados registrados en los Mapas de Peligrosidad ($T = 10$, $T = 100$ y $T = 500$ años), fachada sureste

Periodo de retorno (años)	Cota de agua calle (m)	Cota de agua río (m)
$T = 10$	1,15	1,32
$T = 100$	2,92	3,22
$T = 500$	3,71	3,86

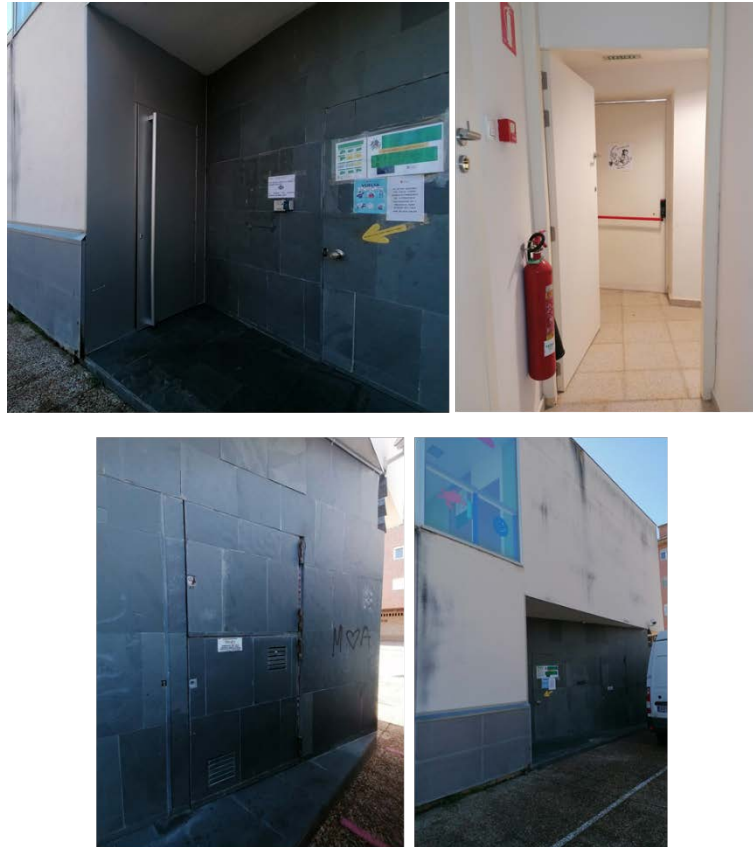
Figura 20. Entrada lateral, salida de emergencia, acceso al cuadro eléctrico en el lado norte del edificio

El acceso lateral, en la cara norte, consta de una puerta de cristal y aluminio de dos hojas. A su lado, se encuentra una salida de emergencia. Estas puertas están ubicadas aproximadamente unos 5 cm por encima de la cota del terreno. Junto a la puerta de acceso lateral, existe una puerta de acceso al cuarto del cuadro eléctrico.

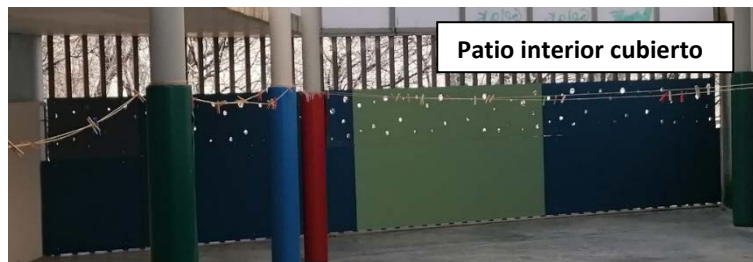
Figura 28. Chapa metálica colocada entre el patio y la estructura de rejillas verticales en el ala este

Este ala se encuentra localizada en la margen izquierda del río Cicados. Observando los calados del río Cicados en este punto (1,32, 3,22 y 3,86 m para T=10, T=100 y T=500 respectivamente), se deduce que, en caso de avenida, el agua entraría en el patio de la escuela infantil en los tres periodos de retorno considerados.

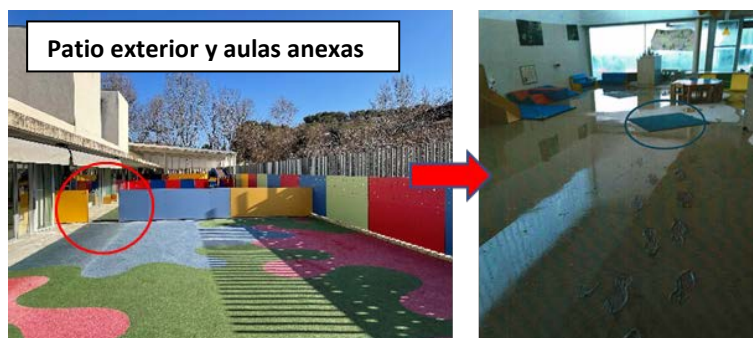
Figura 29. Patio exterior y aula anexa anegada durante las inundaciones de julio de 2019

Por último, el patio descubierta que se ubica en la planta baja y al que se tiene acceso directo por medio de puertas-acristaladas a las distintas aulas, constituye un punto crítico de entrada de agua, como se muestra en la figura siguiente, donde se observa cómo uno de los paneles del patio que se utiliza como separación entre patios, acabó arrastrado al interior del aula anexa, la cual se vio también anegada.

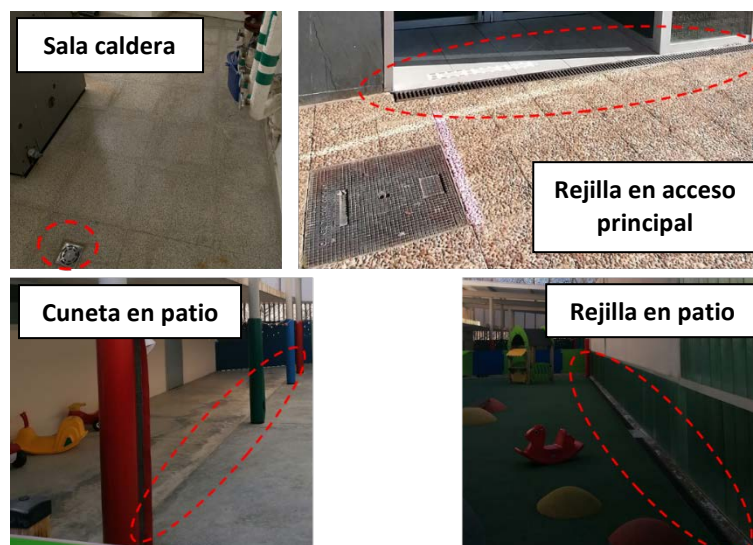
Figura 31. Arquetas de saneamiento

Existe una arqueta de saneamiento a la entrada de la puerta principal. En la entrada y en el patio de la planta baja se disponen unas rejillas alargadas para captar agua. Además, existe otra rejilla en el cuarto de la calefacción y una pequeña cuneta en el patio, que recoge el agua de lluvia, y que desagua ésta hacia la zona del río. Estas rejillas, al carecer de mucha capacidad, podrían saturarse muy pronto, tal y como ocurrió en las inundaciones del 2019.

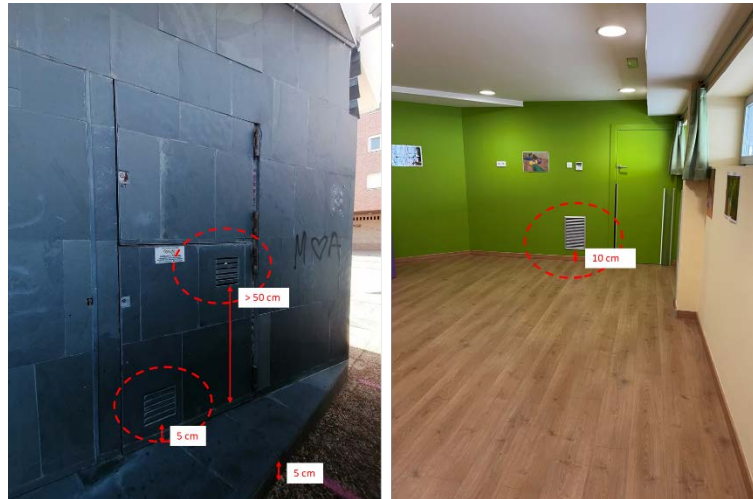
Figura 32. Rejillas de ventilación

En el cuarto del suministro eléctrico, al que se accede por el ala oeste, calle Bérquiz, existen dos rejillas de ventilación en la puerta de acceso: una ubicada a escasos centímetros de la cota del suelo y la otra situada al menos 50 cm por encima. Por ambas rejillas entraría agua para periodos de retorno $T=10$, $T=100$ y $T=500$.

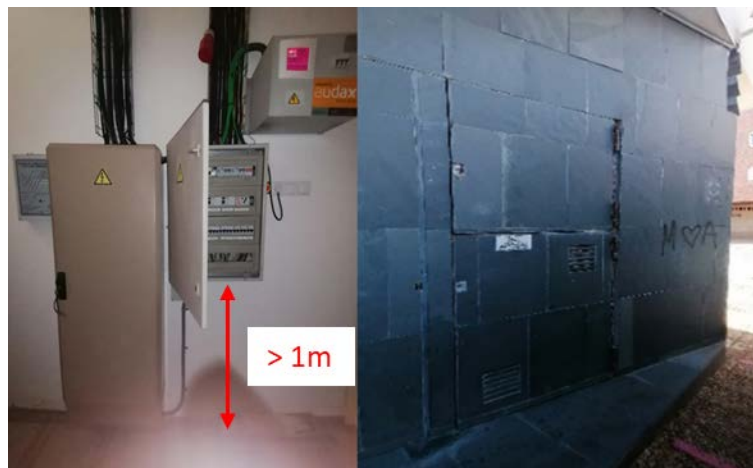
Figura 34. Suministro eléctrico ubicado en un cuarto con acceso desde el exterior, por la calle Bézquiz

El suministro eléctrico se encuentra tal y como se ha mencionado, en un cuarto desde el que se accede desde el exterior. Uno de los cuadros se encuentra ligeramente elevado del suelo, por lo que podría verse afectado si entrase agua por la rejilla existente en la puerta de acceso.

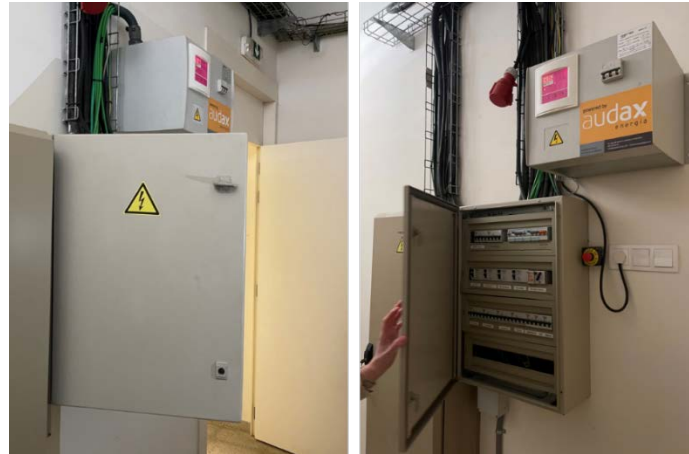
El cuadro eléctrico dentro del edificio se ubica en la planta baja y se encuentra al menos un metro por encima de cota, por lo que en función del periodo de retorno considerado y la ubicación de éste, mirando las tablas de calados, se vería anegado para avenidas de T=100 y T=500.

Figura 35. Cuadro eléctrico ubicado en la planta baja

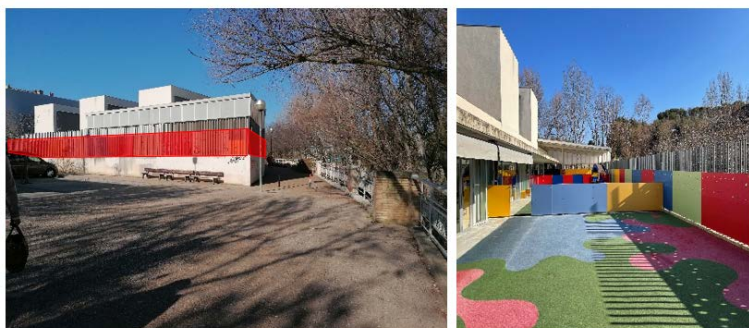
Figura 42. Muro existente a recrecer en patio exterior, delimitante con la calle Benegorri

- Recrecimiento del muro delimitante con la calle Bézquiz y en la calle Benegorri en la zona de los dos patios, uno interior y otro exterior, hasta 1,5 m de altura.

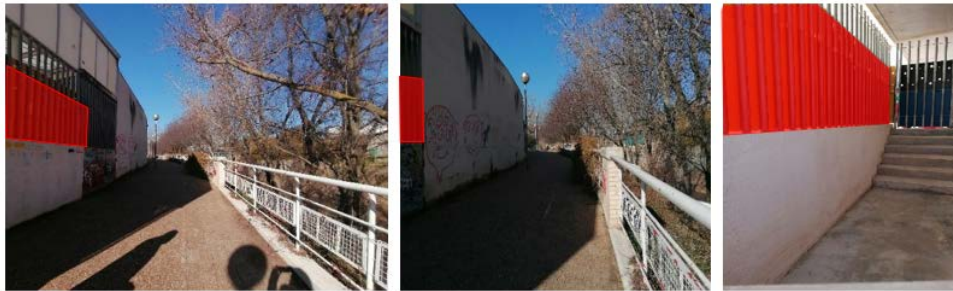
Figura 43. Muro existente a recrecer en patios exterior e interior, delimitante con la calle Bézquiz

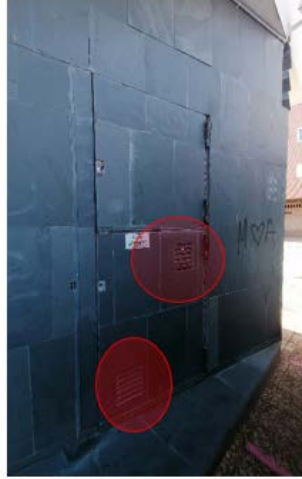
Figura 45. Protección en rejillas de ventilación

- Protección de las rejillas de ventilación

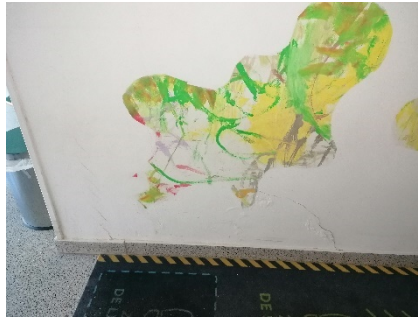
Aula de psicomotricidad

Pasillo contiguo al acceso calle Bézquiz.

Entrada de agua por saneamiento

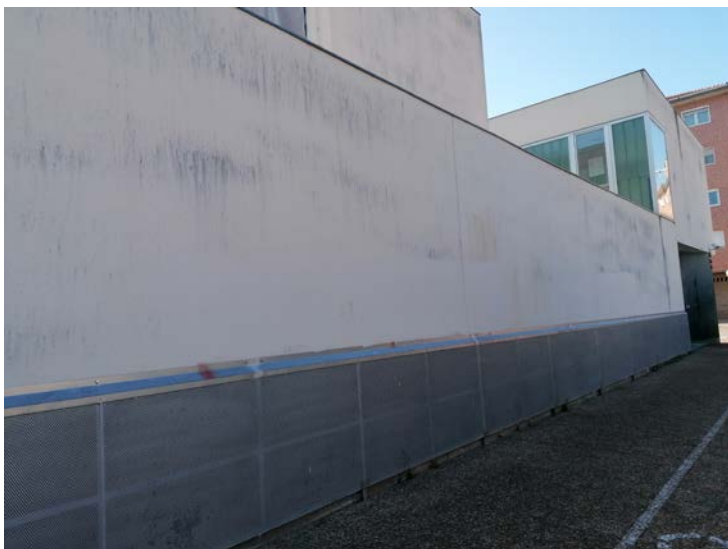
Detalle de rejilla sobre ventanales para dar luminosidad en la fachada Norte

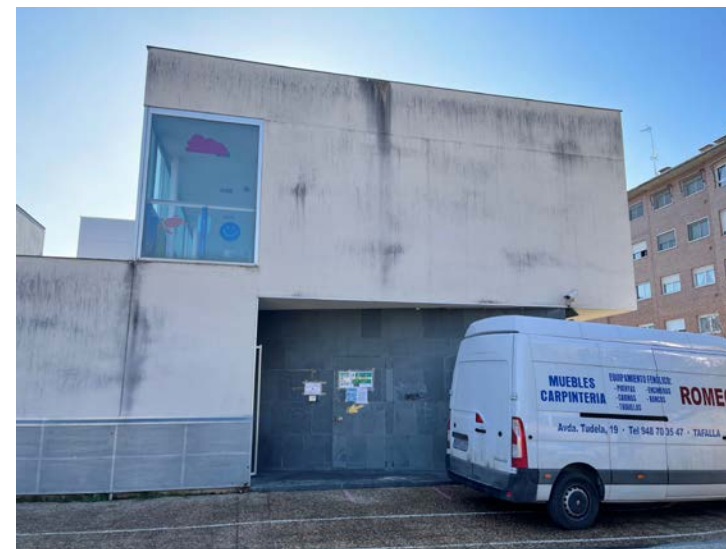
Acceso lateral al edificio por la fachada Norte y salida de emergencia
