ADAPTACIÓN AL RIESGO DE INUNDACIÓN

CASO PILOTO

EDIFICIO HOSPITALARIO-RESIDENCIAL, CUENCA

Julio 2018

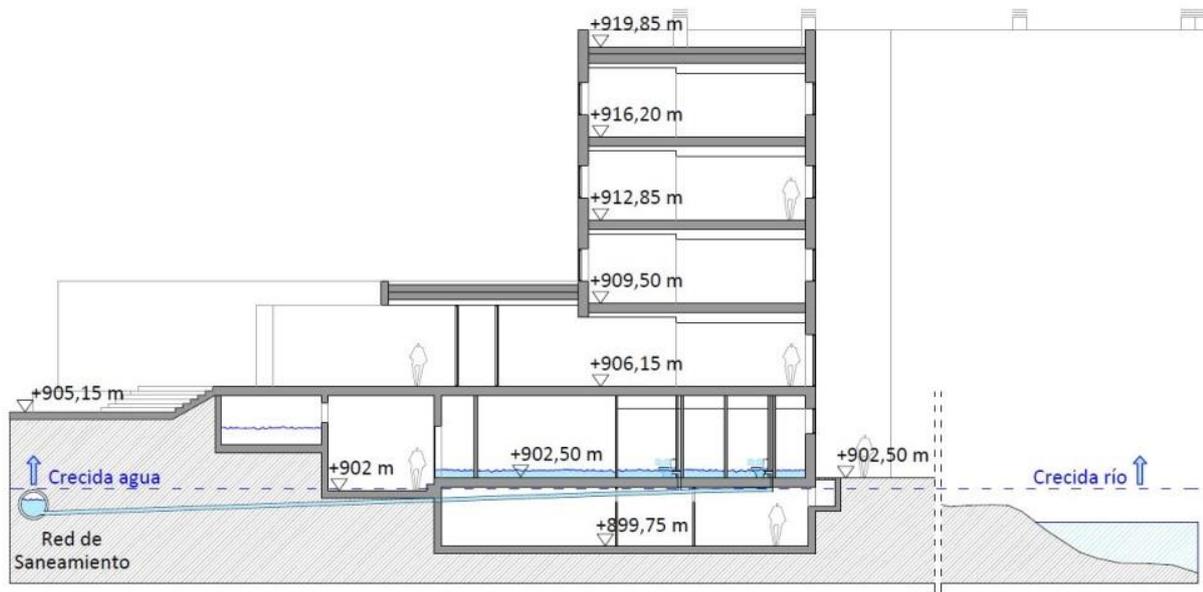
Fig. 13 Esquema de influencia de red de saneamiento en Hospital

- La red general de saneamiento se sitúa a una cota similar a la de la lámina de agua del río, de manera que el vertido de las tuberías de evacuación de aguas negras y grises provenientes de la planta semisótano -1 se produce con excesiva horizontalidad. Esto provoca el colapso de la red de saneamiento durante las crecidas del río, devolviendo las aguas negras y grises a la planta semisótano -1, y aparecen a través de duchas e inodoros. También se genera presencia de agua en la zona exterior cubierta de acceso a recintos de instalaciones de planta semisótano -1 (CT, grupo electrógeno y aljibes), que se encuentra deprimida 50-60 cm respecto a los recintos.

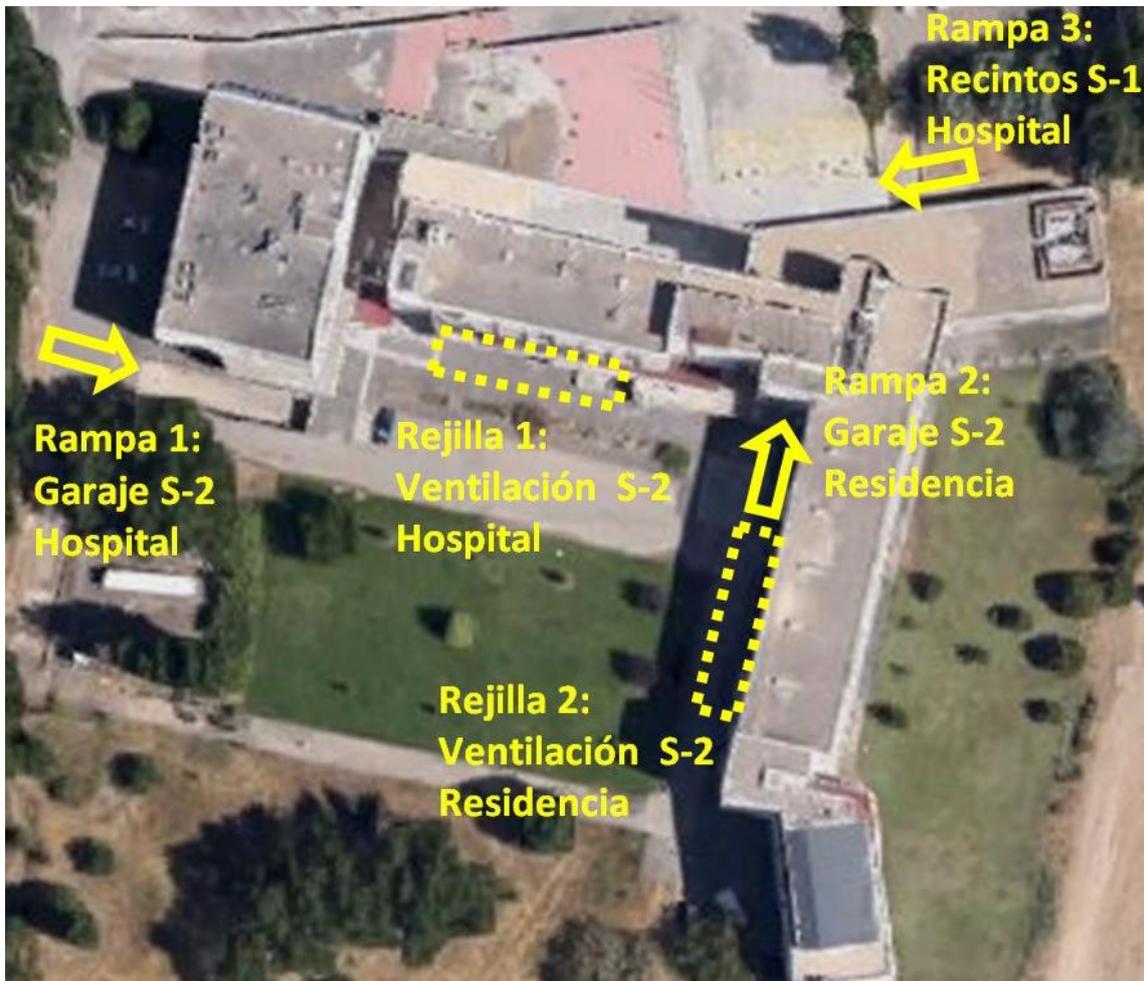
Fig. 15 Puntos vulnerables de entrada de agua en la parcela

En la parcela se localizan diferentes puntos vulnerables por donde se puede producir la entrada de agua al interior del edificio durante periodos de fuertes lluvias e inundaciones:

Proteger puntos vulnerables: Para ello se pueden incorporar elementos verticales de contención de aguas (muretes) hasta alcanzar la cota + 904,00 m., superior a la cota de afección para un período de retorno de 25 años (+903,94 m.). Estas barreras puntuales actúan conjuntamente con la nueva mota retranqueada, cuya cota de coronación es de +904,40 m., y su altura permite minimizar el impacto de dichos elementos sobre la edificación, manteniendo una cota de seguridad.

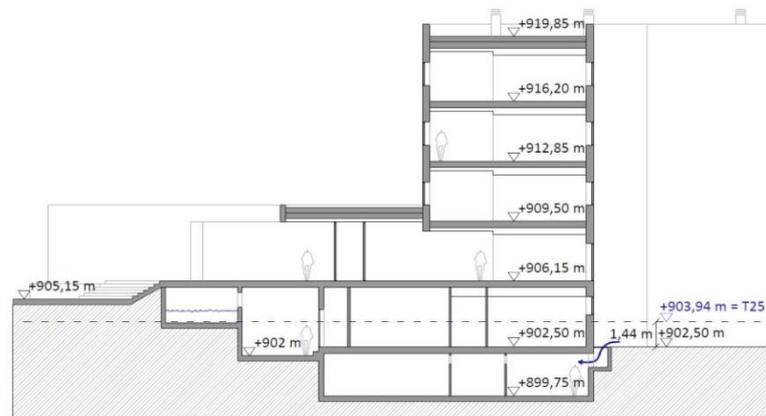
Fig. 17 Esquema de entrada de agua a través de rejillas.

- Dos rejillas de ventilación situadas en el pavimento exterior a cota de planta semisótano -1, que afectan al sótano -2 en hospital (Rejilla 1) y residencia (Rejilla 2).

De igual manera, las dos rejillas de ventilación situadas en el pavimento exterior, a cota de planta semisótano -1 y que afectan al sótano -2 pueden ser protegidas con una protección perimetral de 1,5 m de altura, que alcance la cota + 904,00 m.

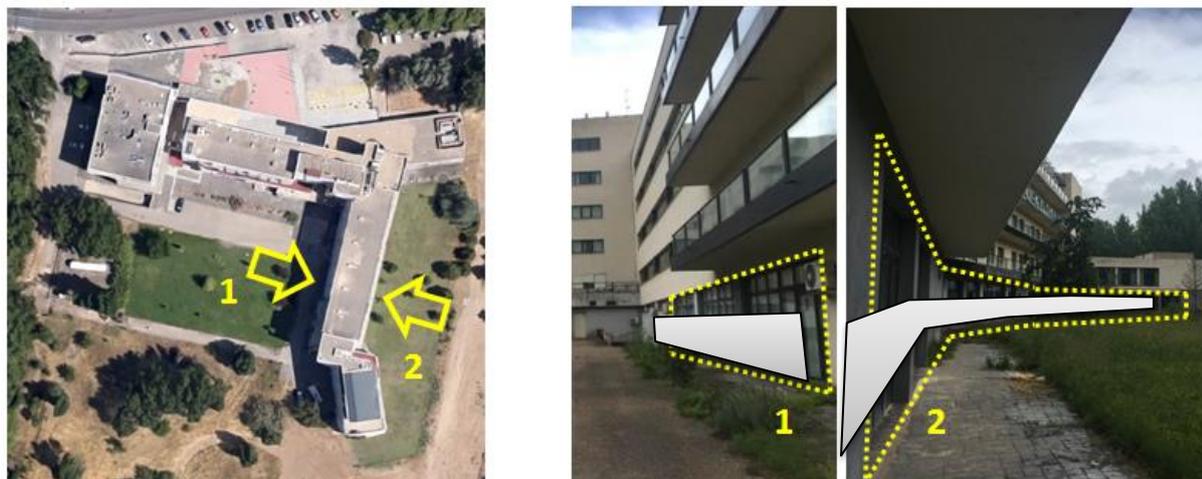
Fig. 38 Murete de protección en fachada residencia.

Los huecos de fachada de esta planta representan también un punto vulnerable ante una inundación. Es recomendable reducir las aberturas (puertas hasta suelo en hospital, y fachada de residencia a jardín).

Una posible solución es la incorporación de un antepecho macizo de protección (ladrillo u hormigón) de 1,10 m. altura, correspondiente a la cota + 903,60 m., suplementado con un paño de vidrio resistente al empuje de agua y no practicable hasta la cota 904,00 m. Por encima de este vidrio resistente se podrá colocar una carpintería practicable que permita mantener el uso actual.

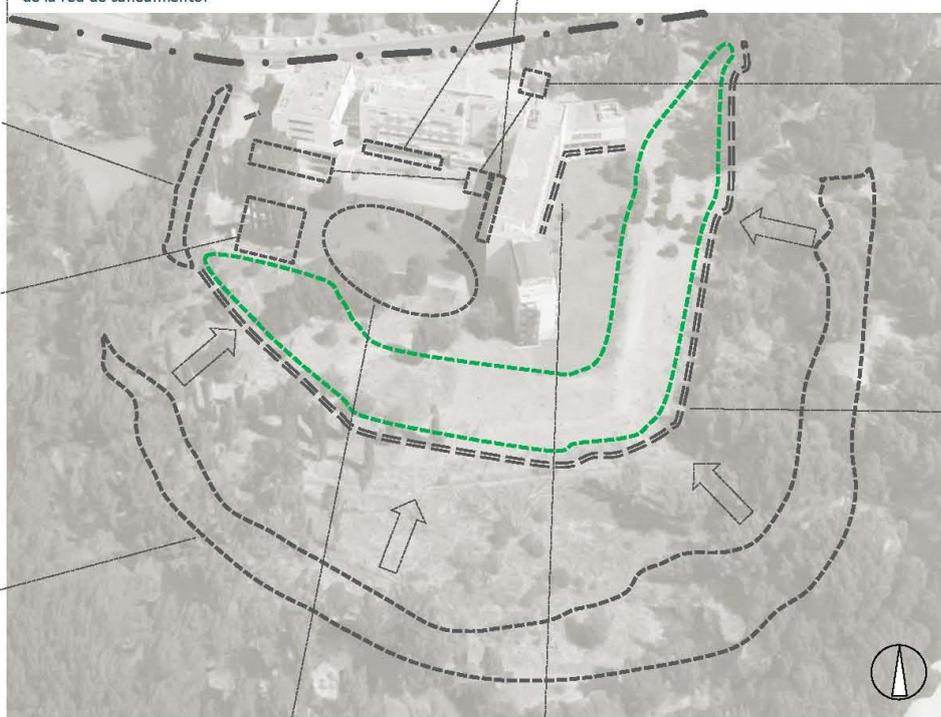
Colapso de red de saneamiento y entrada de agua en planta S-1 del Hospital.

Entrada de agua por rejillas de pavimento S-1.

Aberturas en fachada con cerramiento de vidrio, vulnerables a entrada de agua y rotura por presión hidrostática o impactos.

PROPUESTA Construir un antepecho de 1,10 m. de altura (cota + 904,00 m.) y minimizar paños de vidrio a una ventana corrida de 80 cm de alto, de la cual los 40 cm inferiores serán de vidrio resistente a empujes hidrostáticos
