# PROYECTO BELICH: SEGUIMIENTO, ESTUDIO Y MODELIZACIÓN DEL ESTADO DEL MAR MENOR

Instituto Español de Oceanografía (IEO-CSIC)

## Informe de actualización de resultados del programa de seguimiento del estado del Mar Menor (junio 2023)

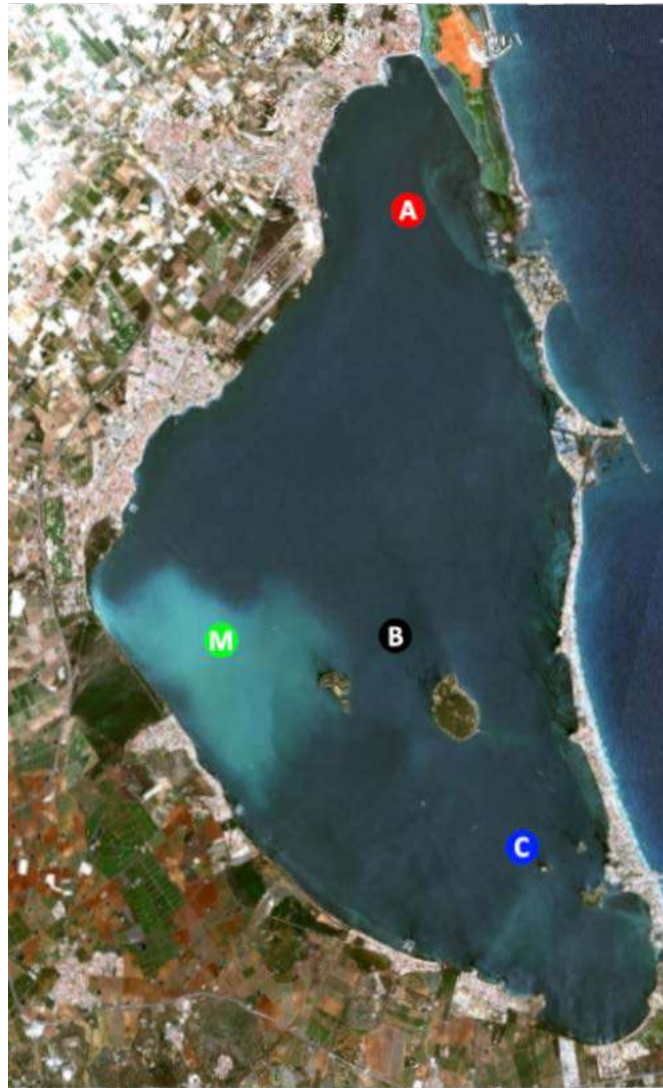
Figura 1: Ubicación de las estaciones de muestreo (A, B, C y M) mostrada en una imagen de satélite Sentinel2 del 19/06/2023. La ubicación de la boya piloto SMARTLAGOON coincide con B.

Como se presentó en el último informe (abril 2023), se ha agregado una nueva ubicación a las estaciones de muestreo ya establecidas, justo en el medio de una masa de agua blanquecina localizada en la zona centro-oeste de la laguna. Esta estación (M) ya forma parte del programa de seguimiento periódico y está incluida en las figuras y promedios como las otras estaciones (A, B, C) (Fig. 1).

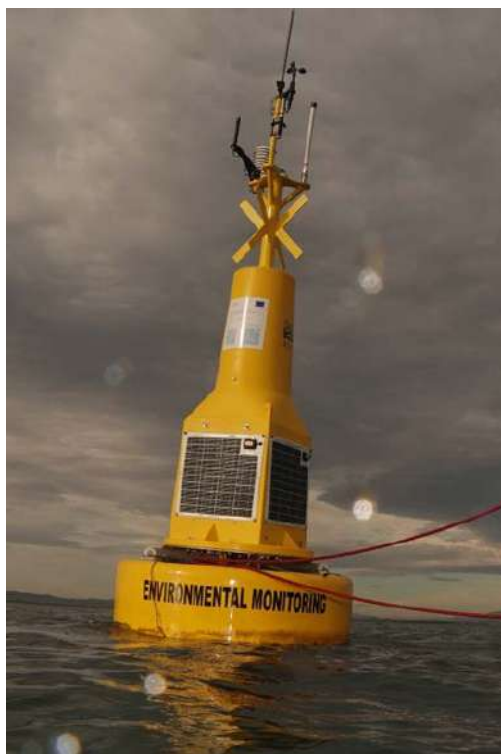
La Figura 2 muestra la boya oceanográfica de monitorización, a partir de ahora Boya piloto SMARTLAGOON (SMLG). Esta boya ha sido diseñada para obtener datos de alta resolución a varias profundidades con el objetivo de identificar episodios de estratificación de la columna de agua. La boya dispone de una unidad central de procesamiento (data logger) CR100x de *Campbell Scientific*, que registra y transmite datos de diferentes tipos de sensores en tiempo real mediante el uso de dos tecnologías de comunicaciones basadas en *General Packet Radio Service* (GPRS) y LoRa. En concreto, la UPV ha diseñado un protocolo de comunicaciones propietario basado en LoRa que permite el envío punto a punto desde la boya piloto al Centro Oceanográfico de Murcia del IEO-CSIC en San Pedro del Pinatar.

Figura 2: Boya piloto de monitorización SMARTLAGOON.

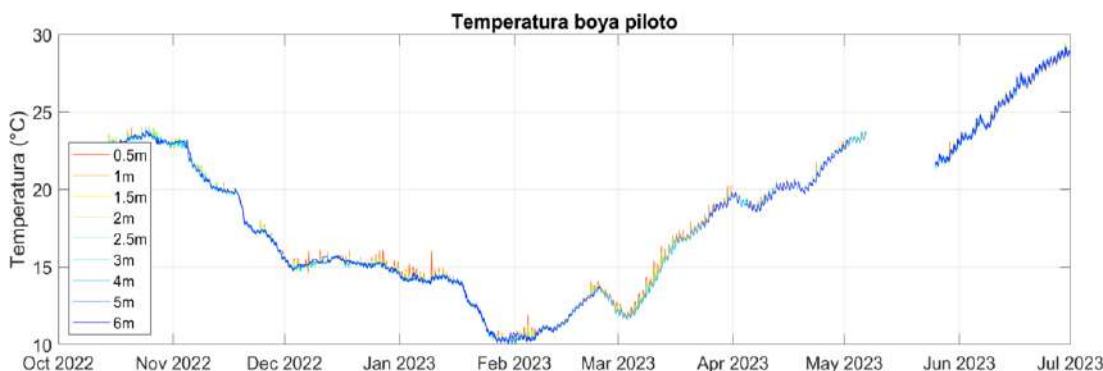
Con la instalación de la boya SMLG se dispone de datos de temperatura a varias profundidades (Figura 5) permitiendo obtener estas series de alta resolución temporal a lo largo del perfil vertical de la columna de agua. Como ya se ha comentado, en general en el Mar Menor no se produce una estratificación térmica significativa (ausencia de termoclina), pero en los datos recogidos por la boya SMLG se puede apreciar un leve calentamiento de la capa más superficial (0.5 metros de profundidad) durante ciertos días (días soleados).

Como es propio de la época invernal, tanto a mitad de noviembre del 2022 como a mitad de enero de 2023, la serie muestra importantes descensos de la temperatura en toda la columna de agua, con una anomalía térmica de hasta  $-2.5^{\circ}\text{C}$ . La segunda de ellas, en la segunda mitad de enero de 2023, coincidió con el final de una larga ola de calor (en relación a la temperatura media histórica del mismo mes), como se explicó en el informe anterior. Entre febrero y el principio de mayo (cuando la boya fue sacada del agua para su mantenimiento), la gráfica muestra el rápido calentamiento del agua hasta valores máximos de  $24^{\circ}\text{C}$ , característico del periodo primaveral. El hueco de datos existente en la serie temporal entre mayo-junio de 2023 coincide con la retirada de la boya piloto para su limpieza y sustitución de sensores. Una vez reinstalada en su posición inicial, los valores de temperatura continúan siendo algo más bajos que los que les precedía antes de sacarla del agua, lo que corresponde con una pequeña disminución de la temperatura en este periodo (el muestreo *in situ* lo confirma, Figura 4), a consecuencia de un periodo de inestabilidad atmosférica que dio lugar a precipitaciones y varios temporales. A partir de este momento, la temperatura del agua del Mar Menor comienza a subir progresivamente de nuevo hasta valores de  $28^{\circ}\text{C}$  a finales de junio, lo que es consistente con los datos mostrados en el apartado anterior (Tabla 1).

Figura 5: Serie temporal de temperatura obtenida a cada profundidad por los sensores de la boya SMLG, calibrados con los datos de CTD obtenidos por el IEO-CSIC.

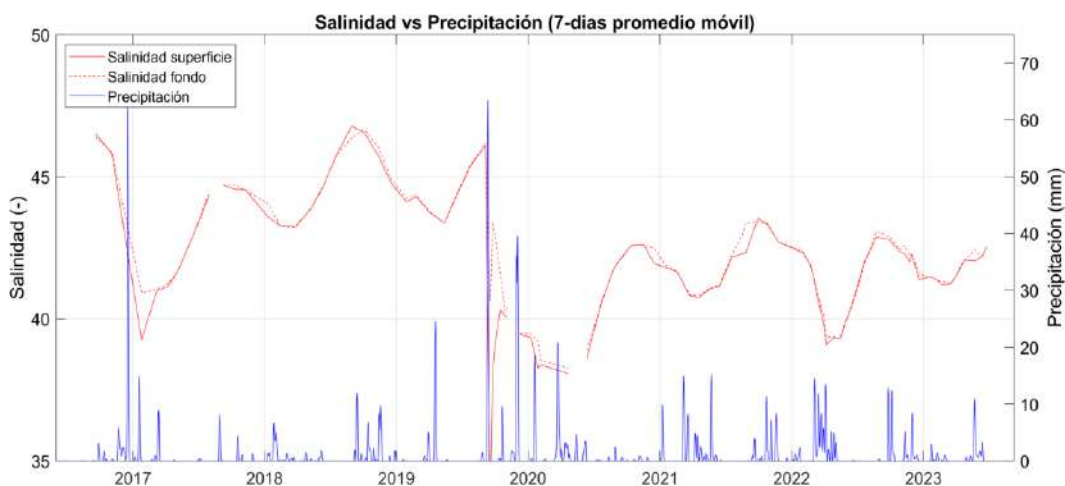
La Figura 6 combina la visualización de la serie temporal de la salinidad media junto con los datos de precipitación diaria procedente de la estación meteorológica de San Javier Aeropuerto (AEMET). A los datos de precipitación se le aplicó una media móvil de una semana para ilustrar el patrón temporal de lluvia en el periodo considerado. Tras su drástica caída a consecuencia de una serie de eventos torrenciales (DANAs) entre 2019 y 2020, esta variable se ha mantenido en valores bajos (no superiores a 43.2; Tabla 2) respecto a los rangos normalmente registrados años anteriores (e históricamente) en la laguna (Ruiz et al. 2020). En comparación, la tendencia plurianual de esta variable sí mostró una recuperación a valores medios superiores a 45 tras las lluvias torrenciales de 2017, pero en estos años el régimen de precipitaciones fue menos intenso. No obstante, la salinidad media de primavera de 2023 (42.1-42.2, Tabla 1) es ligeramente superior a la de los años precedentes, mostrando cierta tendencia al aumento desde 2020. Por otro lado, como se muestra en la Figura 6 con los datos de salinidad de superficie y fondo, en ningún momento del periodo 2021-23 se ha observado algún tipo de estratificación halina (ver Tabla 2 para más información). Dicha estratificación tan solo ha sido evidente durante eventos puntuales de lluvias torrenciales (enero 2017 y septiembre-octubre de 2019).

Figura 6: Serie temporal de la salinidad promedio en superficie (rojo continuo) y fondo (rojo discontinuo) en las posiciones A, B, C y M de los muestreos del proyecto DMMEM. Datos de precipitación en el aeropuerto de San Javier obtenidos de la AEMET (azul).

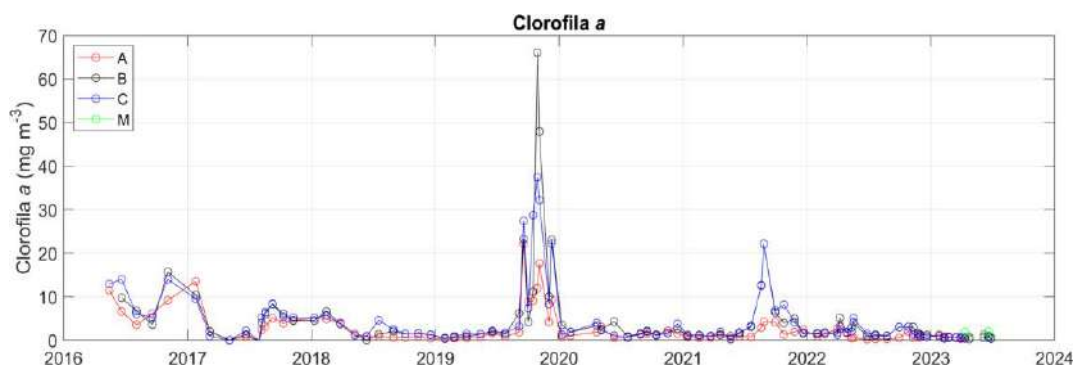
En 2022, la clorofila *a* ha mostrado un comportamiento relativamente variable en la laguna del Mar Menor, alcanzando sus valores medios niveles de 5 mg/m<sup>3</sup> en al menos dos ocasiones (abril y mayo de 2022; Figura 7; Tabla 3). Estos valores medios máximos se alcanzan siempre en la parte central y sur de la laguna, mientras que en la parte norte se han mantenido siempre por debajo de 2.9 mg/m<sup>3</sup>. En la cubeta sur la tendencia de esta variable fue claramente ascendente hasta mayo, con un incremento neto de 3.6 veces respecto a la media de enero, pero esta dinámica ascendente se truncó drásticamente en junio, cuando se registraron valores medios similares a los de enero (0.74-0.88 mg/m<sup>3</sup>). A finales de septiembre se ha registrado un leve incremento en esta zona hasta valores medios en torno a 1.5 mg/m<sup>3</sup>, manteniéndose por debajo de valores máximos de 2-3 mg/m<sup>3</sup>. En general, los valores medios observados en este periodo son similares a los obtenidos en los mismos meses en años anteriores en los que no se produjo *bloom* fitoplanctónico (p.e. 2018 y 2020). Desde invierno de 2023 los valores medios han descendido gradualmente en toda la laguna y se encuentran estabilizados en el entorno de 1 mg/m<sup>3</sup>, a excepción de la zona centro-oeste en que se ha detectado la masa de agua blanquecina (Estación M) donde los valores medios de clorofila han llegado a ser cuatro veces más elevados respecto al resto de estaciones. A excepción de estos máximos, desde abril hasta junio, en la estación M se han registrado por lo general valores del orden de 2 mg/m<sup>3</sup>, consistentemente más elevado que los valores registrados en las otras estaciones de muestreo.

Figura 7: Serie temporal de clorofila *a* de los muestreos del proyecto DMMEM en las ubicaciones A, B, C y M de la Laguna del Mar Menor.

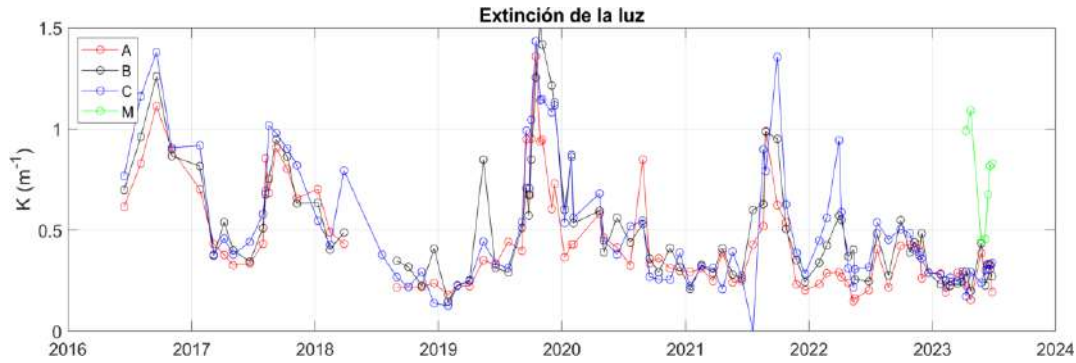
La transparencia de la columna de agua (coeficiente de extinción de la luz; Tabla 3 y Figura 8) muestra una dinámica general similar a la clorofila *a*, pero mucho más variable en determinados momentos. Si bien los máximos de clorofila se mantienen por debajo de los observados en eventos anteriores de la serie temporal, en 2022 los máximos de transparencia alcanzan valores medios muy elevados en toda la laguna y propios de aguas turbias (0,5 m<sup>-1</sup>), muy similar en magnitud al registrado durante el *bloom* fitoplanctónico de verano de 2021. Este estado puede responder a múltiples factores, no solo relacionados con las precipitaciones o la evolución de la clorofila. En 2023, los valores medios se reducen casi consistentemente a la mitad durante los meses de invierno (0,2 m<sup>-1</sup>) y aumenta hacia valores medios de 0,4 en primavera, probablemente por la influencia de fuertes lluvias torrenciales y temporales a finales de mayo (Figuras 8 y 9; Tabla 3). En general, los efectos de estas precipitaciones en las condiciones de la laguna han sido bastante moderados y de duración relativamente corta.

Figura 8: Serie temporal completa de la extinción de la luz para los muestreos del proyecto DMMEM en las ubicaciones A, B, C y M.

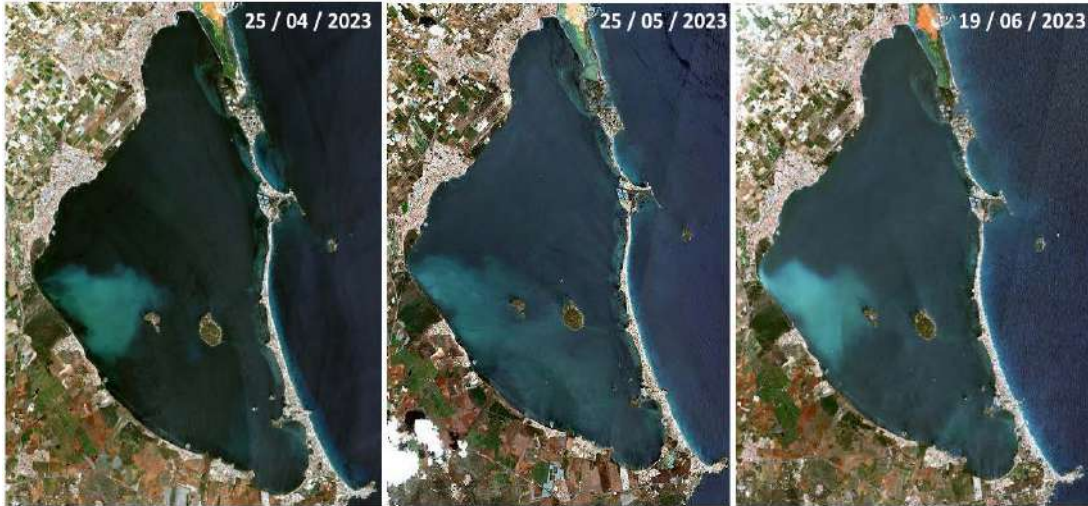
Figura 10: Imágenes de satélite (Sentinel-2) del Mar Menor antes y después las fuertes lluvias entre mayo y junio de 2023.

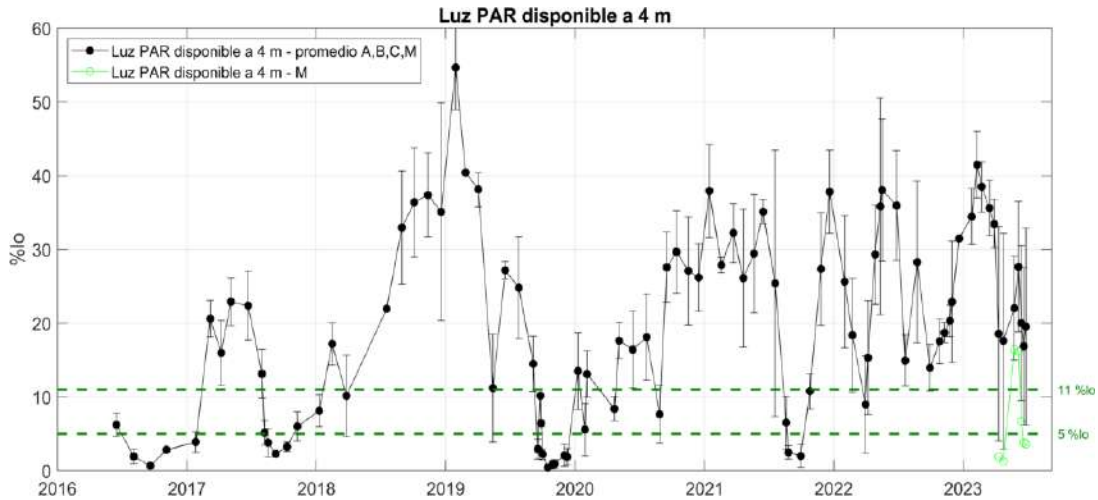
A partir de los datos de irradiancia PAR obtenidos en los muestreos *in situ*, también se puede determinar la proporción de luz que queda disponible para los organismos fotosintéticos del fondo (%I<sub>0</sub>; Figura 12), macroalgas y angiospermas marinas. Como se aprecia en la figura 12, coincidiendo con los máximos del coeficiente de extinción de la luz registrados en 2021 y 2022 y en la estación M en 2023, se han registrado valores medios de irradiancia PAR en el fondo muy próximos a los niveles críticos para el crecimiento fotosintético de los macrófitos bentónicos (Figura 12).

Figura 11: Evolución del porcentaje de radiación PAR que atraviesa la superficie del agua y que alcanza la profundidad de 4 metros. La línea verde representa la estación M. Los niveles de 11% y 5% son críticos para el crecimiento fotosintético de la vegetación bentónica.

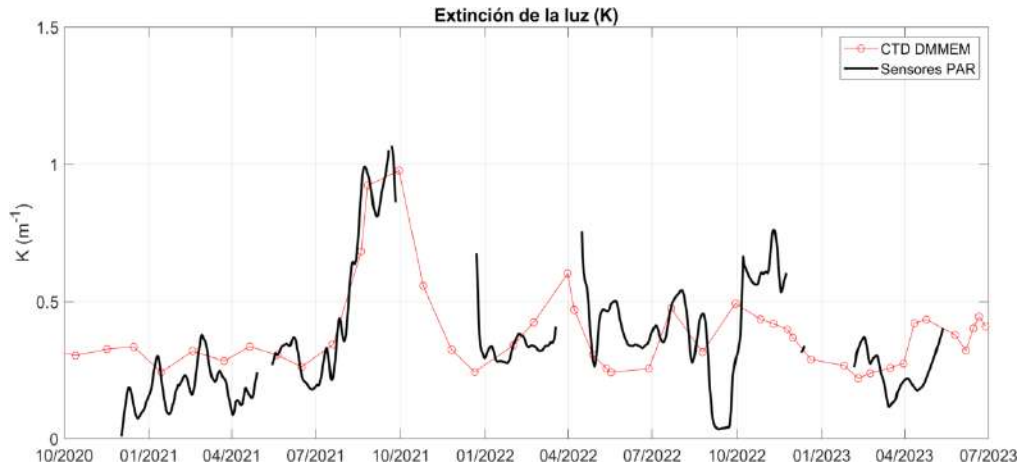
Figura 12: Comparación de las series temporales de extinción de la luz (K) obtenido con el muestreo periódico y con sensores PAR instalados en dos puntos en la laguna del Mar Menor.

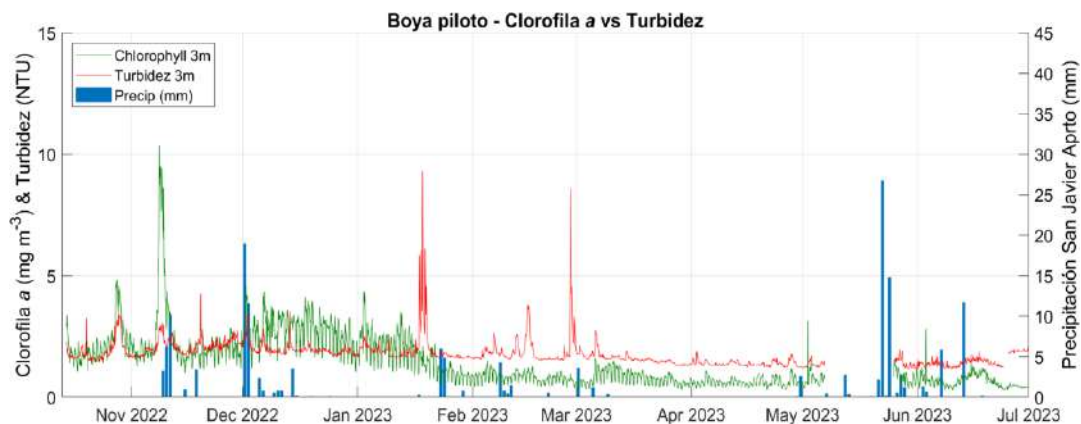
Figura 13: Series temporales completas de clorofila *a* y turbidez NTU de la boya SMARTLAGOON, comparado con la precipitación en el aeropuerto de San Javier obtenido a partir de los datos de la AEMET.

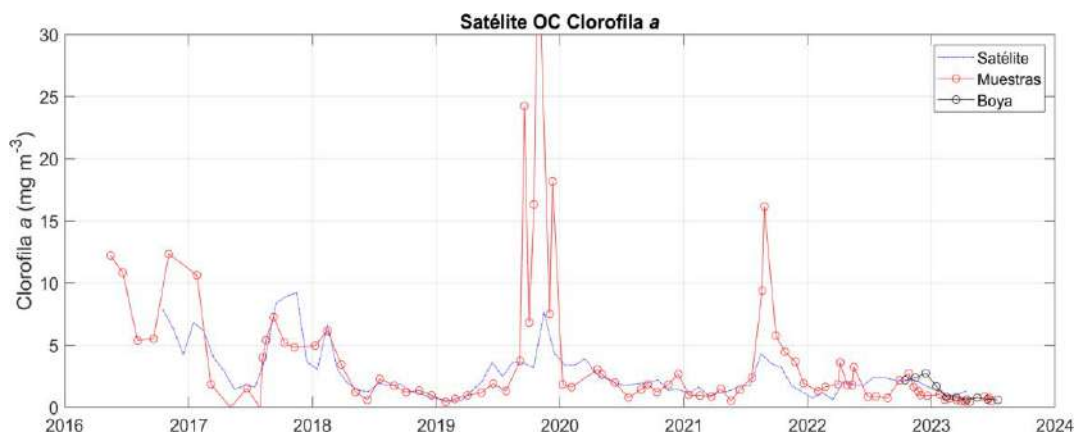
Los valores satelitales de clorofila *a* promedios por mes correlacionan relativamente bien con los valores de clorofila *a* del muestreo *in situ* del proyecto DMMEM, pero debido a la heterogeneidad de la dinámica del desarrollo fitoplanctónico y al desacoplamiento de la clorofila *a* con la turbidez, este archivo de datos satelitales mensuales debe ser y será reemplazado por un algoritmo específico para la laguna que está en preparación.

Figura 14: Comparación de las series temporales de clorofila *a* de los datos satelitales, muestreos DMMEM y boya SMLG.

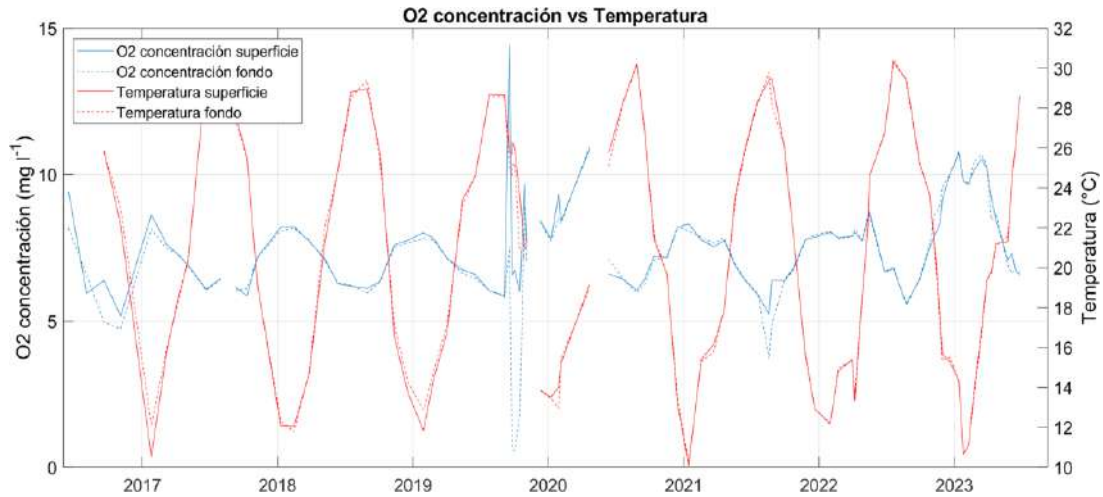
Figura 15: Series temporales promedio de oxígeno disuelto (azul) y temperatura (rojo) para las capas superficiales (línea continua) y de fondo (línea discontinua) de los muestreos del proyecto DMMEM para las ubicaciones A, B, C y M de la laguna del Mar Menor.

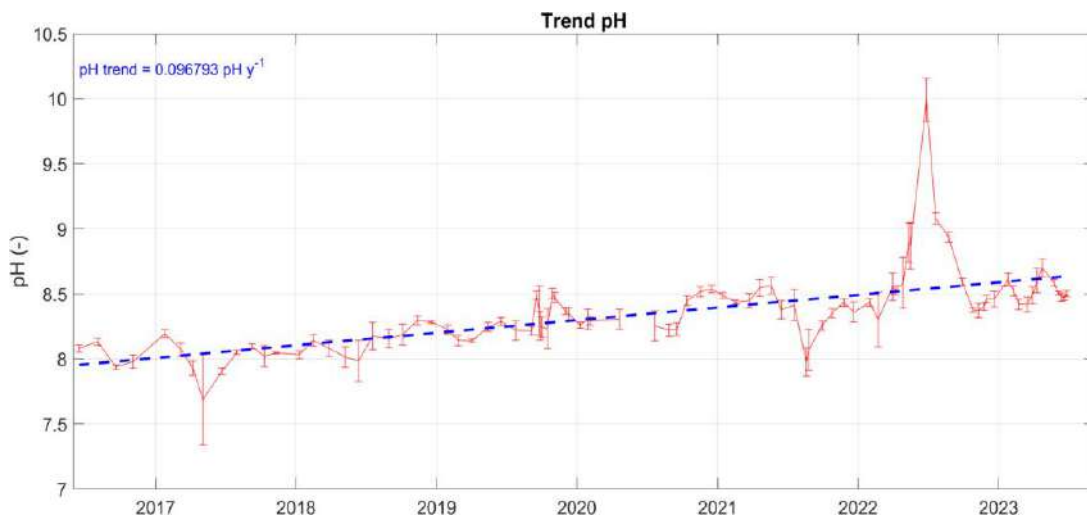
Los valores promedio del pH del Mar Menor se muestran en la Figura 16 (Tabla 5). Los valores muestran una tendencia general positiva del pH de +0.1 unidades por año, experimentando un incremento neto para todo el periodo de valores de 8 a 8.6 (+0.6). La última parte del episodio de “sopa verde” en 2017 y en 2021 muestran sendos eventos puntuales de acidificación, con una disminución de los valores de pH del orden de -0.5 unidades. Por el contrario, en marzo 2022, los valores de pH muestran un aumento considerablemente anómalo hasta alcanzar valores de 10 unidades en junio de 2022, para posteriormente disminuir rápidamente de nuevo hasta valores de pH más próximos al valor medio de entonces, en torno a 8.5 unidades en septiembre de 2022. **Las mediciones más recientes realizadas hasta primavera de 2023 siguen corroborando la tendencia de aumento del pH** ya que los valores medios máximos registrados esta época del año han sido superiores a los de los años anteriores de toda la serie temporal (excepto en 2022; Figura 16, Tablas 4 y 5).

Figura 16: Serie temporal promedio de pH de los muestreos del proyecto DMMEM en las ubicaciones A, B, C y M de la

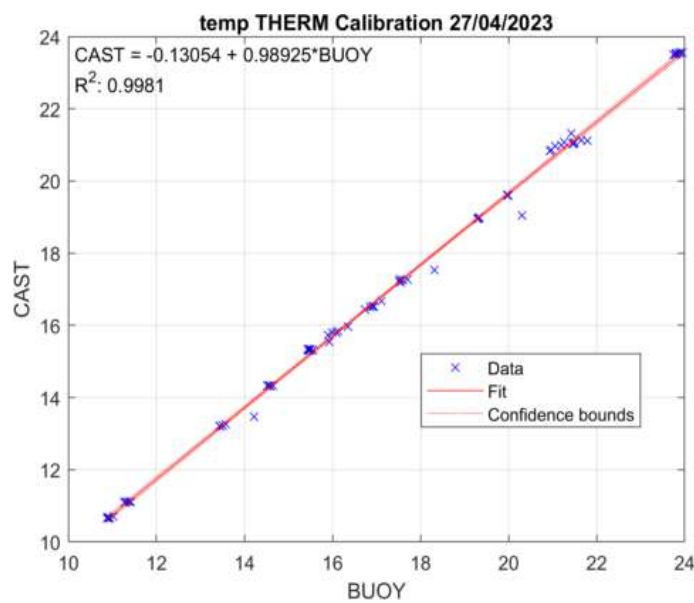
$$CAST = -0.13054 + 0.98925 * BUOY. R^2: 0.9981$$

Figura 17: Calibración de los datos de temperatura de los Termistores de la boya SMLG - 14/10/2023 a 07/05/2023.

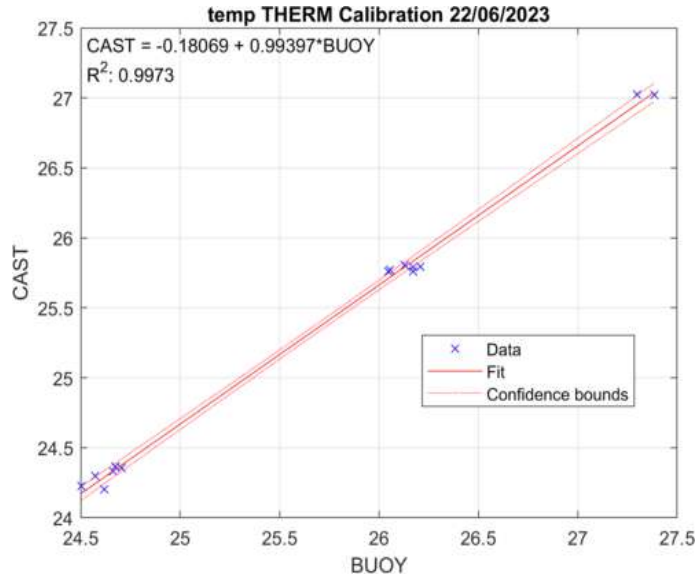
$$CAST = -0.18069 + 0.99397 * BUOY. R^2: 0.9973$$

Figura 18: Calibración de los datos de temperatura de los Termistores de la boya SMLG - 25/05/2023 a hoy.

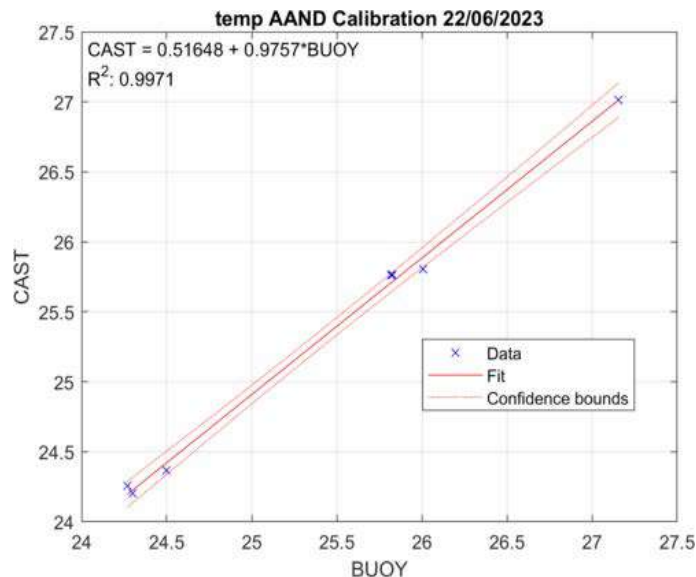
$$CAST = 0.51648 + 0.9757 * BUOY. R^2: 0.9971$$

Figura 20: Calibración de los datos de temperatura de los sensores de oxígeno Aanderaa de la boya SMLG - 25/05/2023 a hoy.

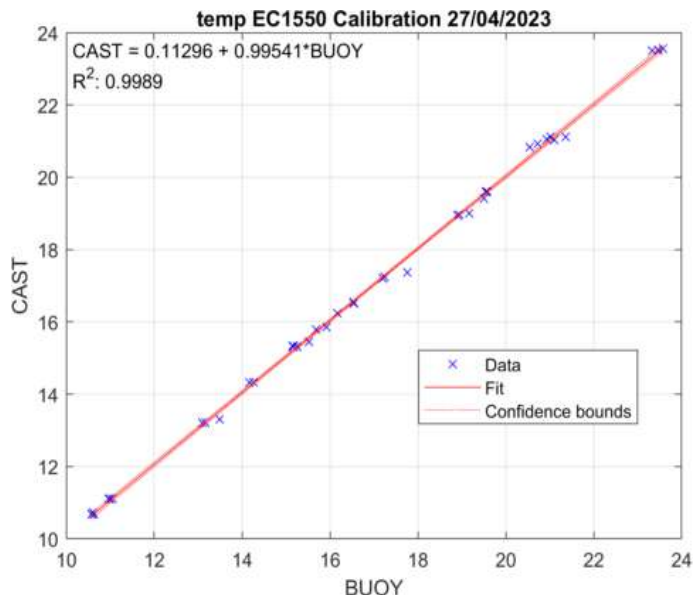
$$CAST = 0.11296 + 0.99541 * BUOY. R^2: 0.9989$$

Figura 21: Calibración de la temperatura del sensor de conductividad (EC-1550) de la boya SMLG - 14/10/2023 a 07/05/2023.

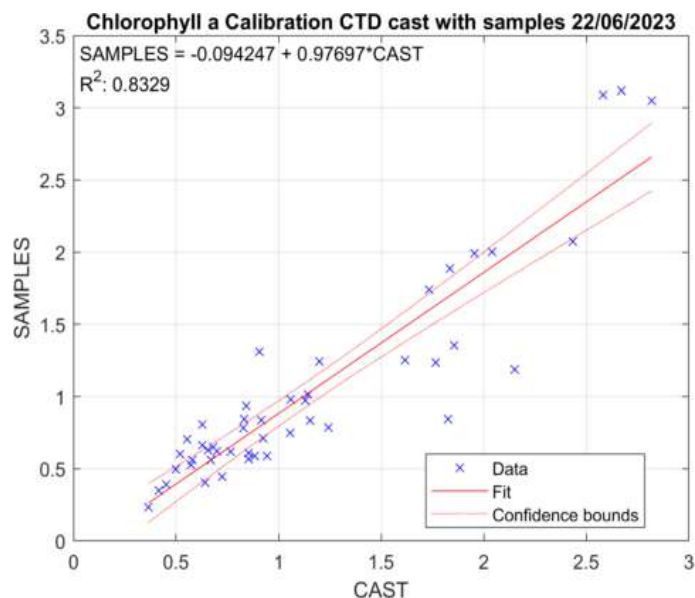
$$SAMPLES (mg m^{-3}) = -0.094247 + 0.97697 * CAST (ppb). R^2: 0.8329$$

Figura 23: Calibración de la fluorescencia del CTD a Clorofila *a* con las muestras *in situ* en cada punto de muestreo DMMEM.

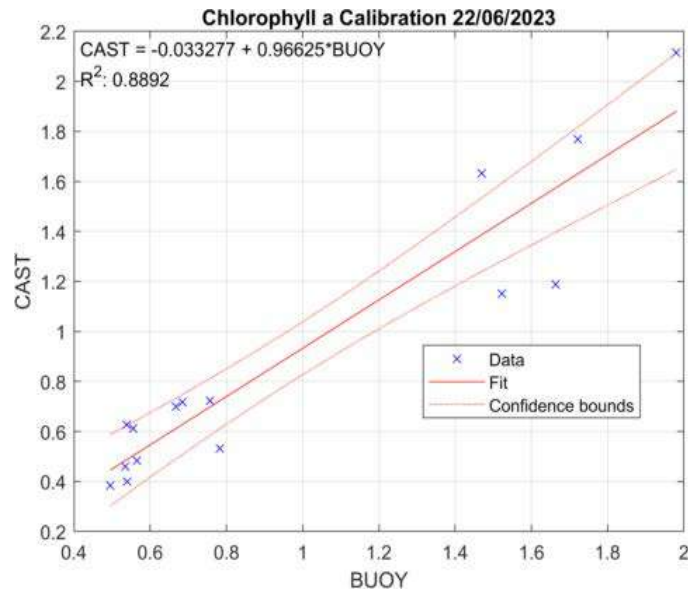
$$CAST \text{ (mg m}^{-3}\text{)} = -0.033277 + 0.96625 * BUOY \text{ (ppb)}. R^2: 0.8892$$

Figura 24: Calibración de la fluorescencia de la boya SMARTLAGOON con la Clorofila *a* obtenido de la fluorescencia del CTD.

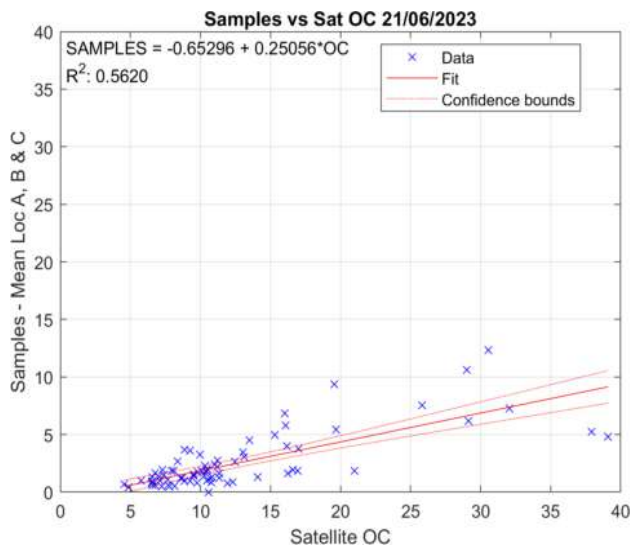
$$SAMPLES = -0.65296 + 0.25056 * OC. R^2: 0.5620$$

Figura 25: Calibración de la clorofila *a* satelital usando los datos de clorofila *a* de los muestreos del proyecto DMMEM.

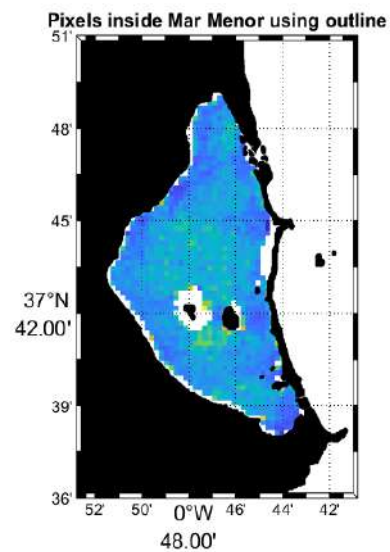
Figura 26: Mapa del Mar Menor con los datos satelitales de clorofila *a* de la Mediterranean Sea Ocean Colour Plankton MY L4 daily gapfree observations and climatology and monthly observations. Resolución espacial de 300x300.

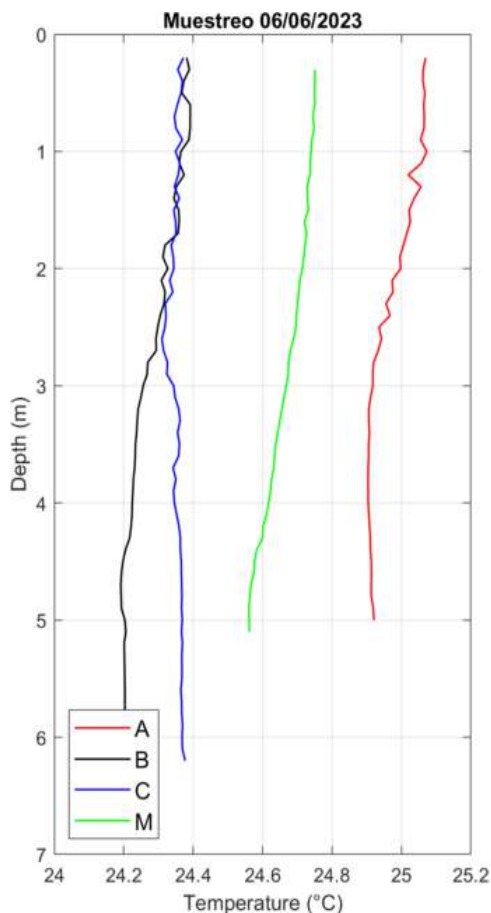
Figura 27: Perfiles de Temperatura obtenidos el día 25/05/2023 con el CTD.

Figura 28: Perfiles de Temperatura obtenidos el día 06/06/2023 con el CTD.

Figura 29: Perfiles de Temperatura obtenidos el día 14/06/2023 con el CTD.

Figura 30: Perfiles de Temperatura obtenidos el día 20/06/2023 con el CTD.

Figura 31: Perfiles de Temperatura obtenidos el día 27/06/2023 con el CTD.

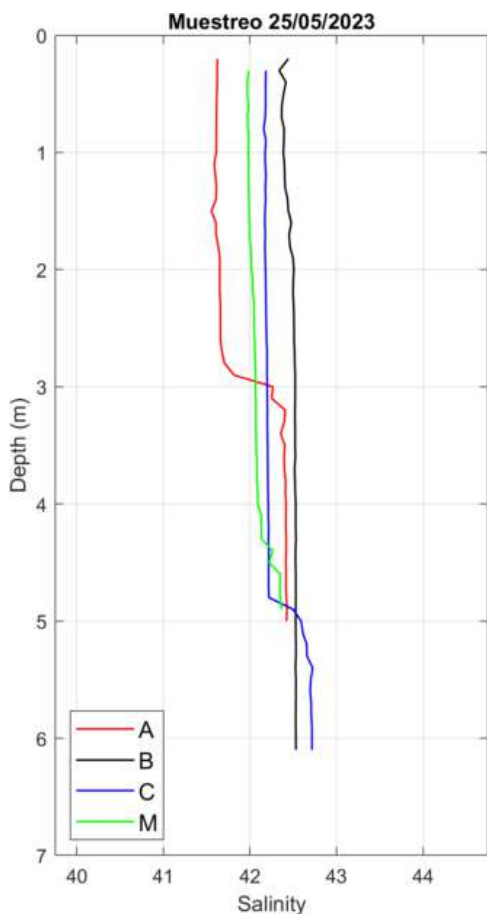
Figura 32: Perfiles de Salinidad obtenidos el día 25/05/2023 con el CTD.

Figura 33: Perfiles de Salinidad obtenidos el día 06/06/2023 con el CTD.

Figura 34: Perfiles de Salinidad obtenidos el día 14/06/2023 con el CTD.

Figura 35: Perfiles de Salinidad obtenidos el día 20/06/2023 con el CTD.

Figura 36: Perfiles de Salinidad obtenidos el día 27/06/2023 con el CTD.

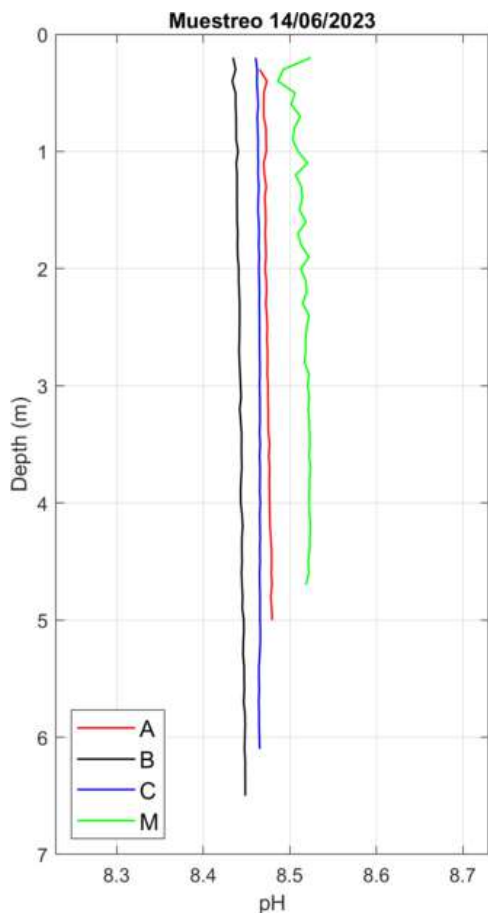
Figura 52: Perfiles de pH obtenidos el día 25/05/2023 con el CTD.

Figura 53: Perfiles de pH obtenidos el día 06/06/2023 con el CTD.

Figura 54: Perfiles de pH obtenidos el día 14/06/2023 con el CTD.

Figura 55: Perfiles de pH obtenidos el día 20/06/2023 con el CTD.

Figura 56: Perfiles de pH obtenidos el día 27/06/2023 con el CTD.
