PROGRAMAS PILOTO DE ADAPTACIÓN AL RIESGO DE INUNDACIÓN Y DE FOMENTO DE LA CONSCIENCIA DEL RIESGO DE INUNDACIÓN EN DIVERSOS SECTORES ECONÓMICOS

CASO PILOTO: INFORME DE DIAGNÓSTICO

ESCUELA INFANTIL DE TAFALLA (NAVARRA)

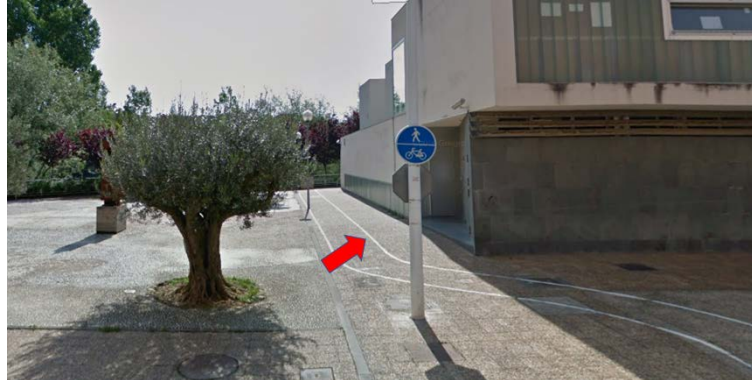
Figura 11. Acceso al edificio desde la puerta lateral, al norte de la parcela

Tabla 6. Calados registrados en los Mapas de Peligrosidad (T = 10, T = 100 y T = 500 años), fachada norte

Periodo de retorno (años)	Cota acceso calle Bézquiz (m)
T = 10	0,52
T = 100	2,77
T = 500	3,56

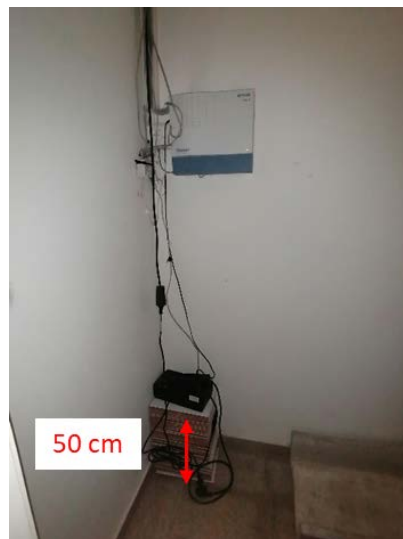
En un cuarto anexo, se localiza el router de la instalación, encontrándose elevado sobre cota de terreno con unos azulejos de modo provisional, unos 50 cm.

Figura 36. Router para internet

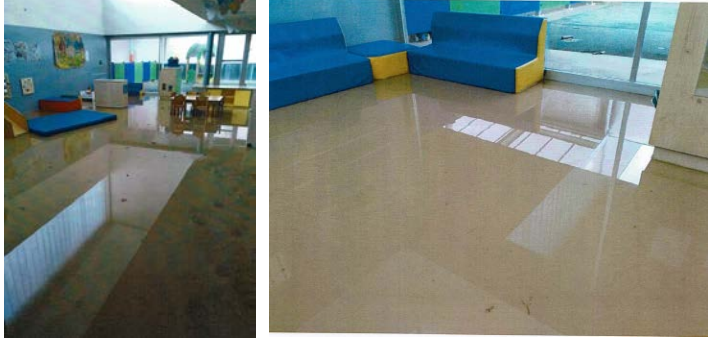
<p data-bbox="614 645 1412 750">Sala de Psicomotricidad es la que se vió más afectada. El agua entró por dos lados, por la parte del río y por el pasillo. Calado del agua aprox 35 cm.</p>
Existencia de dispositivos de estanqueidad	Se desconoce.
Fotografías	
Existencia de espacios refugio	No existen espacios refugio, en caso de inundación el protocolo consistiría en subir a los alumnos a la planta superior.
Fotografías

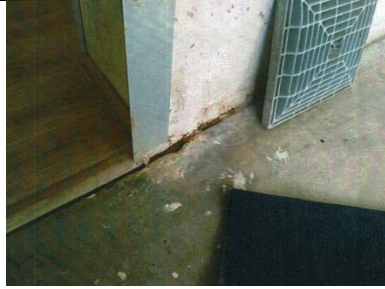
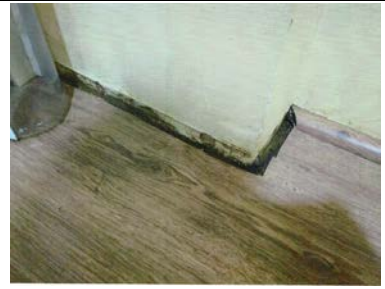
Aula de psicomotricidad

Puerta Trasera	
¿Fosas? En caso positivo, ¿existen dispositivos de aviso?	No existen	
Fotografías		
Elementos de aireación: situación:	Se desconoce.	
Fotografías		
Muros de carga y tabiques		
Fotografías	No existen daños de gravedad, únicamente se tuvieron que renovar ciertos revestimientos y acabados en cotas bajas.

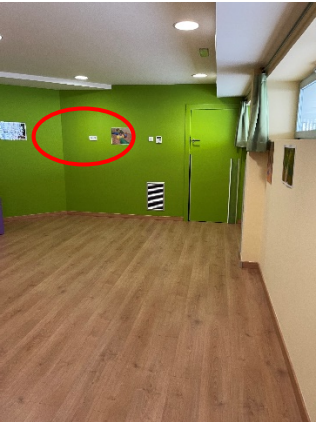
<p>Elevados</p>
Interruptores

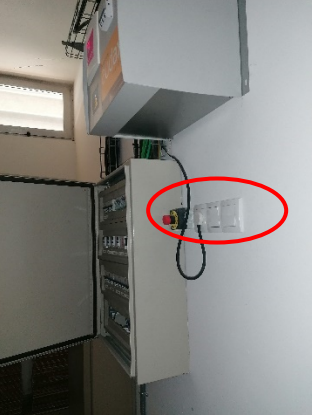
<p>Elevados</p>
¿Red descendente o ascendente?	Ascendentes

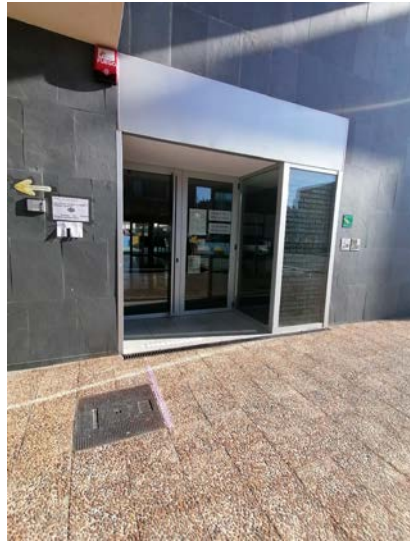
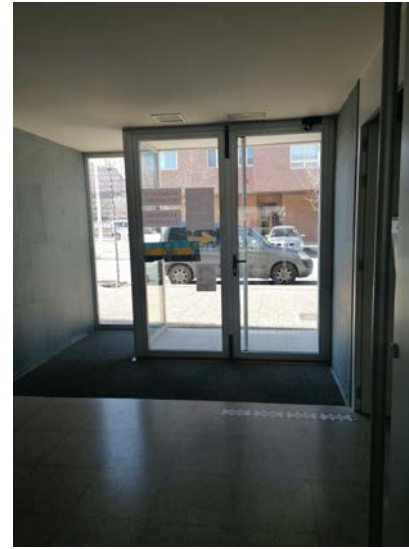
Puerta de acceso principal a la escuela vista desde fuera y desde dentro. Entrada desde la calle Olleta

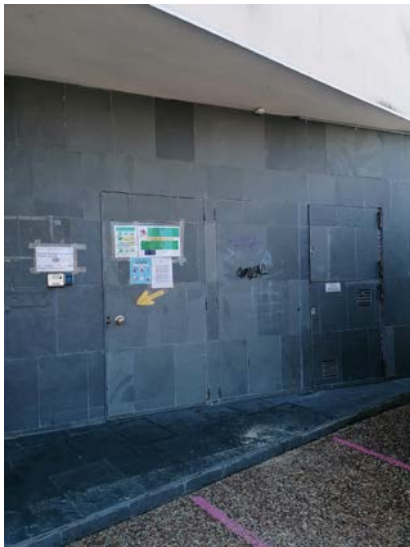
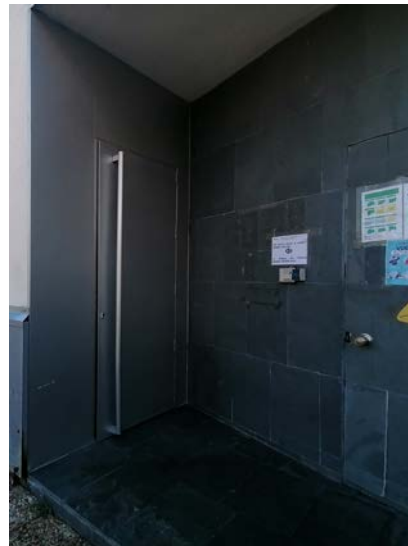
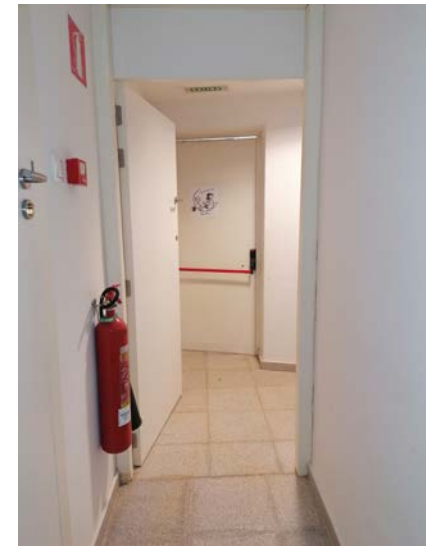
Entrada lateral (calle Bézquiz), marcada con una flecha amarilla. A la izquierda de la misma se ubica la salida de emergencia y a la derecha el cuarto de suministro eléctrico

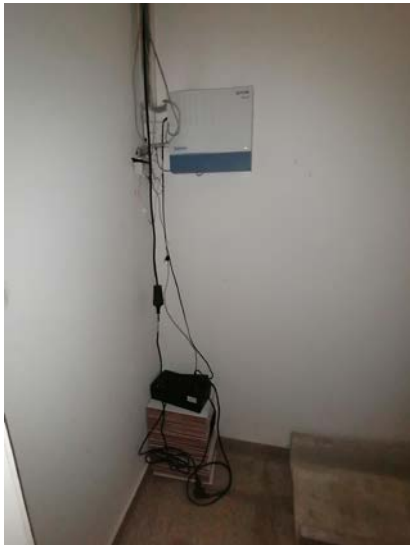
Suministro eléctrico ubicado en la planta baja con acceso desde la calle Bézquiz

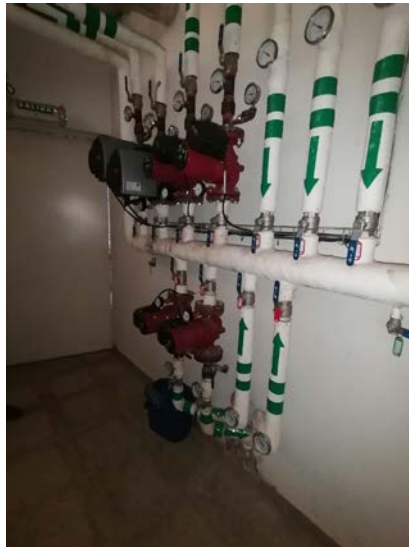
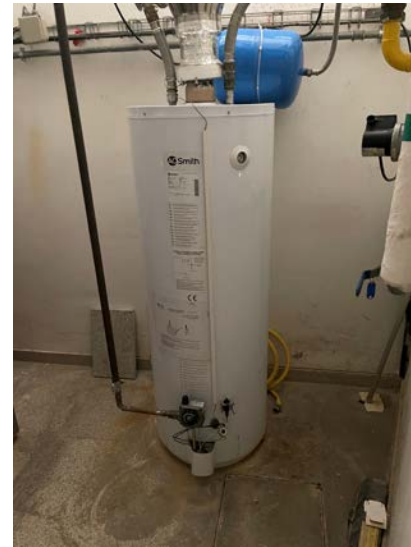
Cuarto de la calefacción ubicado en la planta baja de la escuela infantil

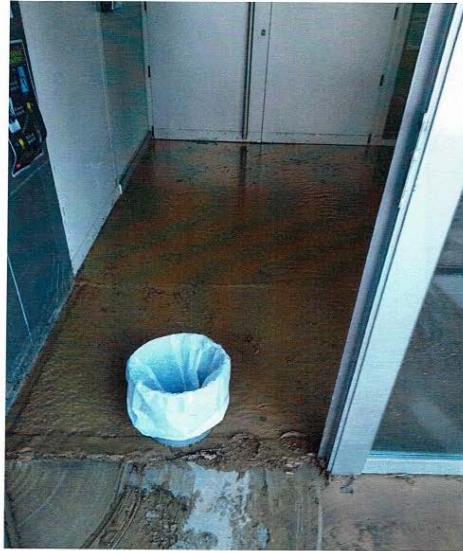
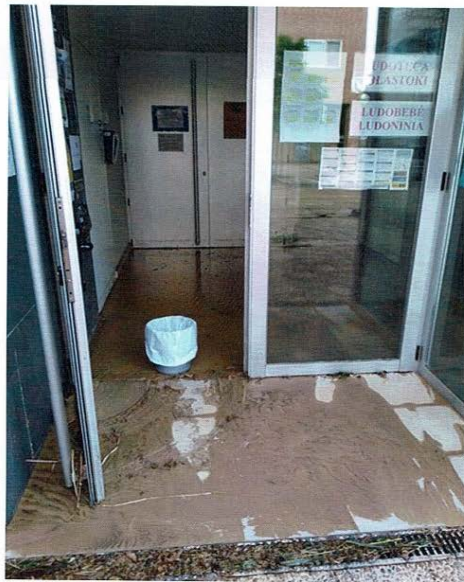
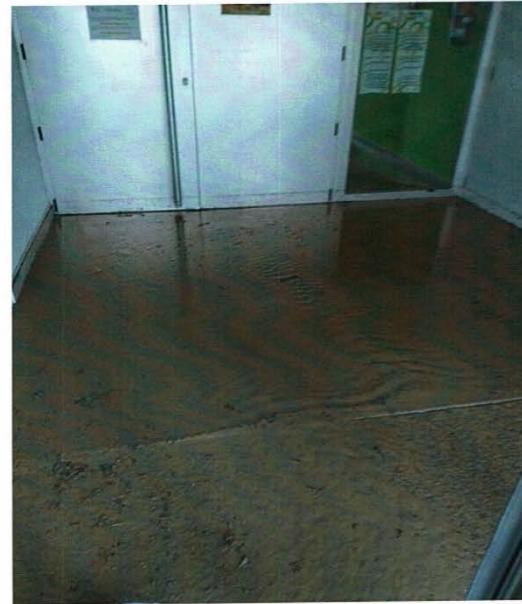
Entrada

Anejo 4: Reportaje fotográfico daños inundaciones 2019

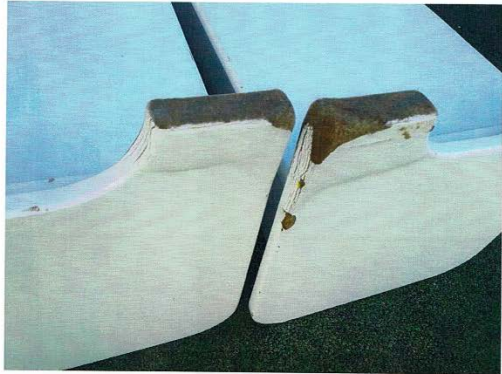
Mueble medianos euskera /castellano, junto a puerta del baño

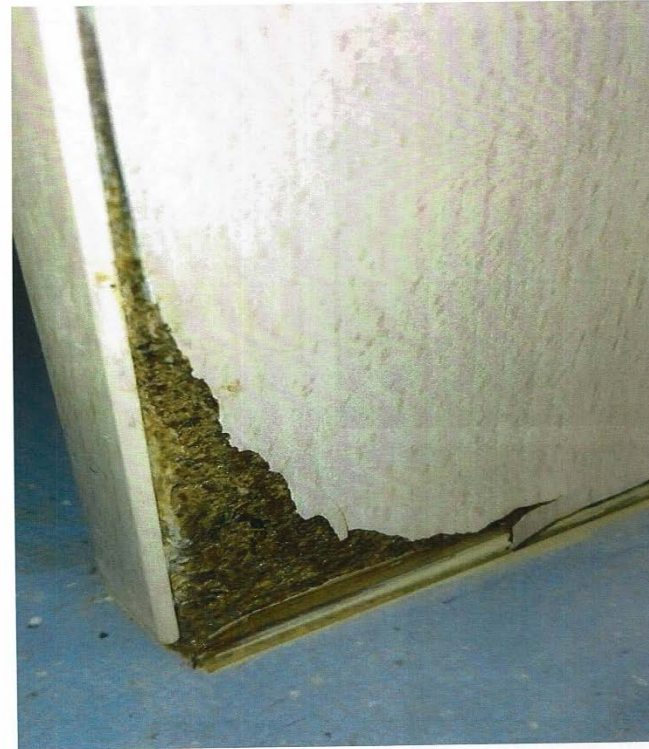
Diferentes puertas

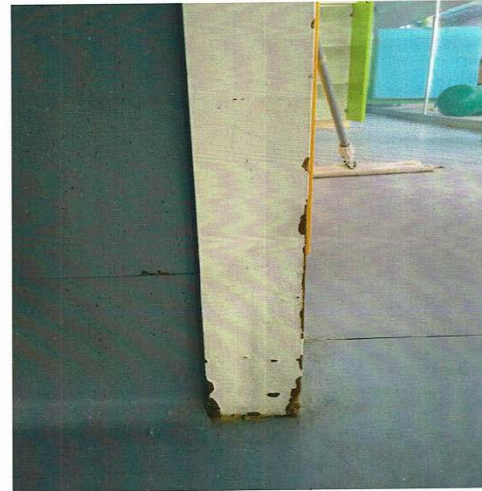
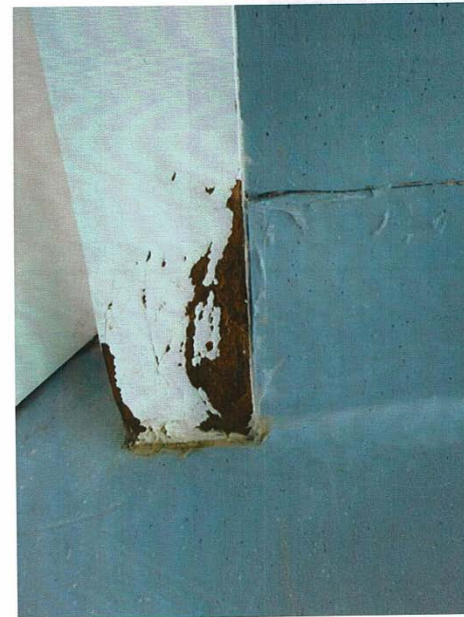
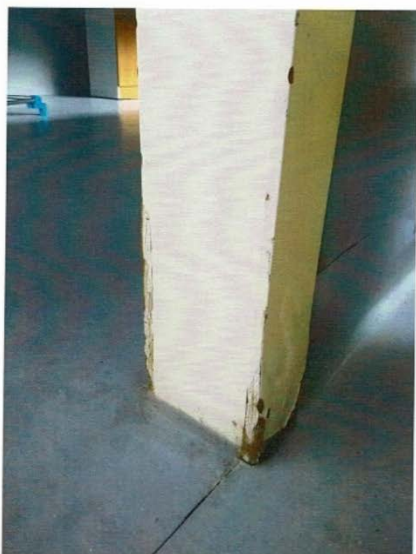
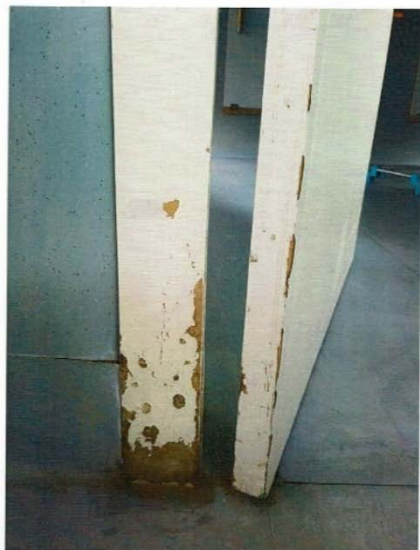
Armario tapa lavabo medianos euskera/ castellano

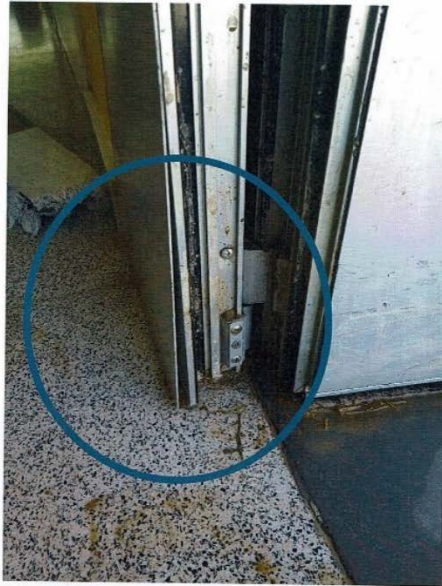
Armario medianos euskera/ castellano
