# PROGRAMAS PILOTO DE ADAPTACIÓN AL RIESGO DE INUNDACIÓN Y DE FOMENTO DE LA CONSCIENCIA DEL RIESGO DE INUNDACIÓN EN DIVERSOS SECTORES ECONÓMICOS

LOTE 3 EQUIPAMIENTOS URBANOS Y EDIFICACIONES

## CASO PILOTO: INFORME DE DIAGNÓSTICO

### POLIDEPORTIVO MOLINA DE ARAGÓN (GUADALAJARA)

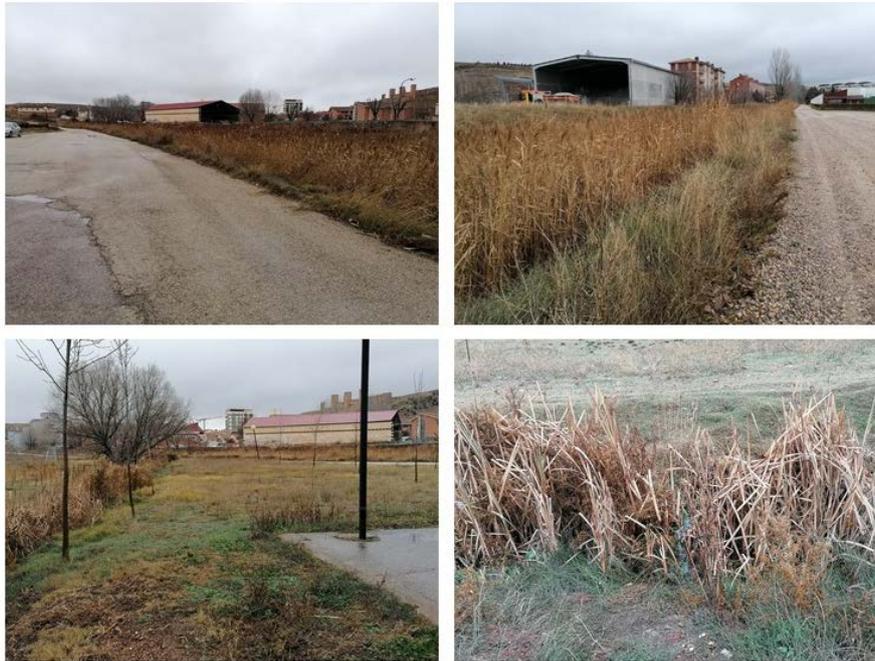
Conjuntamente al arroyo de la Cava, en la visita realizada el 10 diciembre 2020, se observó la existencia de un pequeño reguero con agua, al sur del pabellón, a escasos metros del mismo (Figura 3).

Figura 3. Panel superior: arroyo de la Cava. Panel inferior: reguero al sur del pabellón

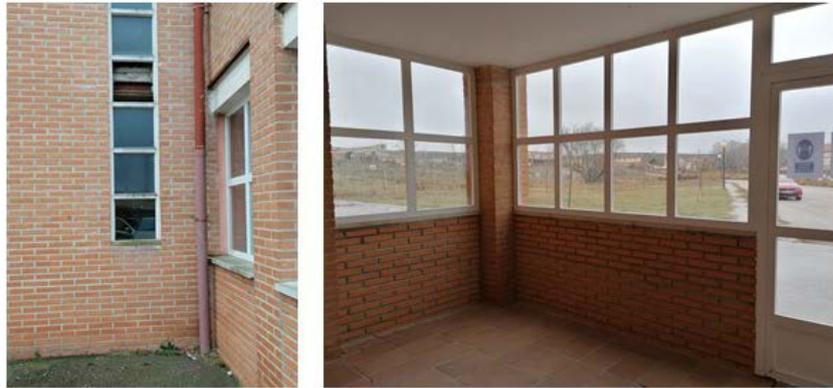
Además de las puertas, en el acceso de la cara oeste existen unas cristalerías rodeando la entrada por las cuales podría entrar agua en los escenarios de T=100 y T=500, ya que en dichos supuestos el calado del agua en este punto del edificio se estima en 1,43 y 1,57 respectivamente, traspasando el nivel de dichos cristales y ventanales.

Figura 18. Detalle de los ventanales ubicados en la zona de acceso oeste

- ✓ Sin embargo, en la fachada oeste, se propone **sustituir el acristalamiento de las ventanas y la puerta, por unos cristales resistentes a la presión ocasionada por el agua**, además de instalar una barrera apilable de muro a muro de 1m de altura en la puerta principal.

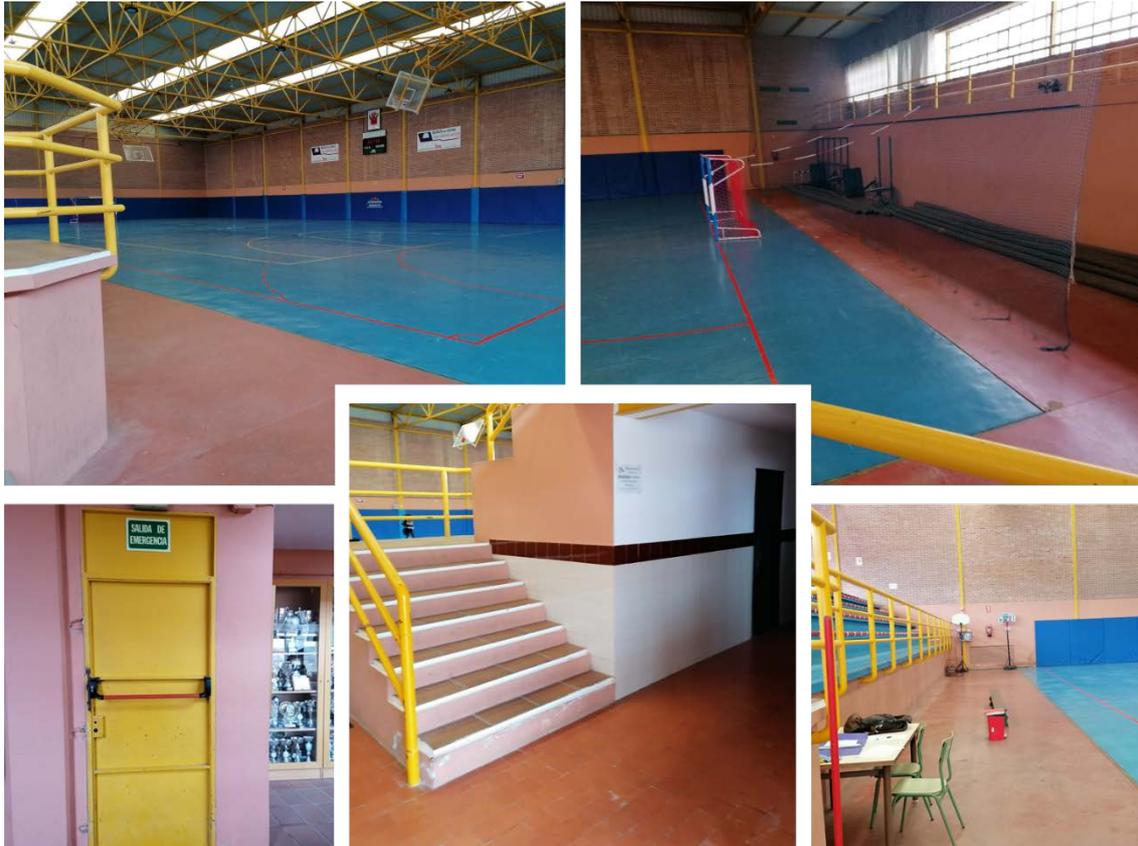
El contenido del edificio es el típico de un pabellón deportivo: tiene una pista central con porterías de fútbol y canastas, unos baños con vestuario y una grada elevada al menos 1,50 m. El daño podría producirse sobre la pista misma, la cual podría degradarse en función del tiempo de inundación, la portería y el mobiliario de madera de los vestuarios. A la entrada oeste del edificio existe una vitrina con trofeos a cota del terreno, la cual quedaría parcialmente anegada de agua en cualquiera de los casos supuestos.

Figura 24. Contenido del pabellón deportivo: pista central

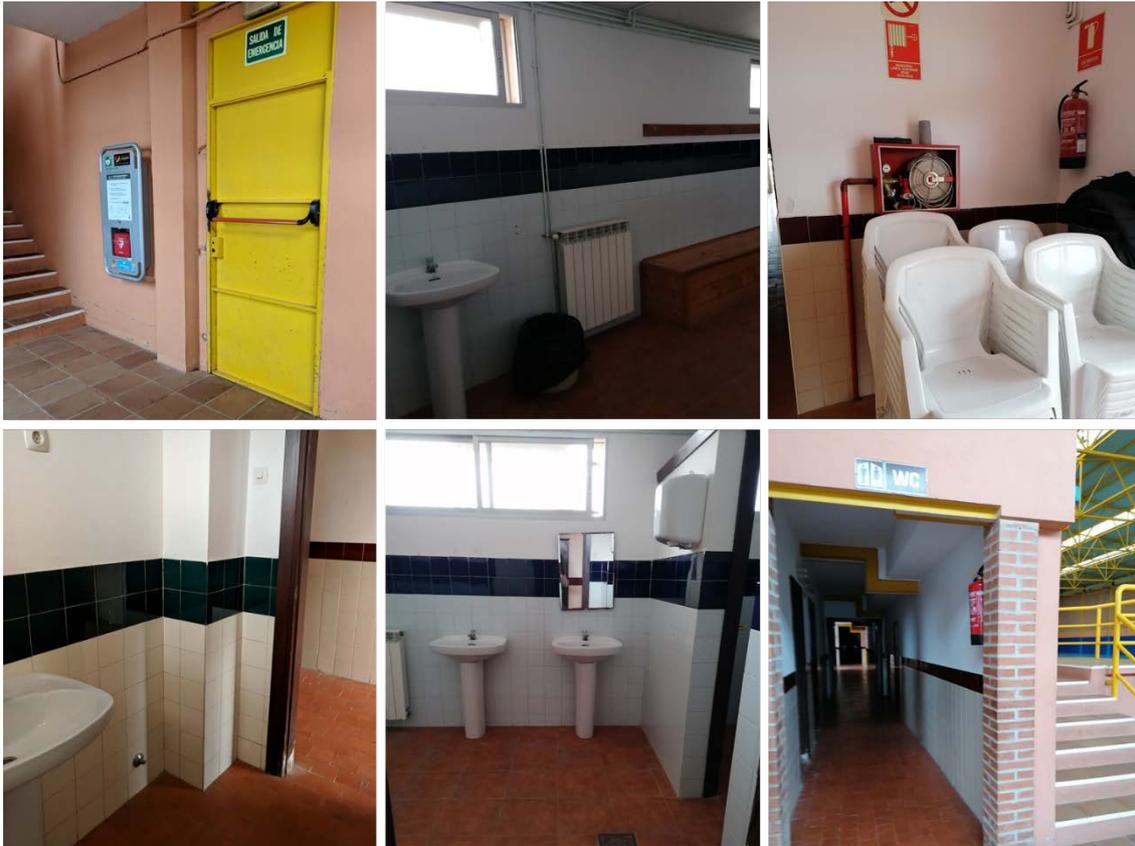
En el interior del pabellón se encuentran instalados varios extintores, una manguera de incendios y un equipo desfibrilador. Tanto los extintores como la manguera de incendios se encuentran elevados al menos un metro sobre la cota del edificio, el cual está a la misma cota que el exterior. En una avenida con periodo de retorno  $T=10$  años, el agua no llegaría a estos equipos, ya que el calado del agua se estima entre 0,58 y 0,61 m. Sin embargo, para periodos de retorno de 100 y 500 años, los calados se estiman entre 1,42 y 1,60 m, por lo que dichos equipos podrían verse dañados.

El equipo desfibrilador se encuentra a 60 cm del suelo, dentro de una estructura cerrada, que en principio no dejaría que el agua penetrase en su interior.

Figura 25. Contenido del pabellón: Baños, desfibrilador, equipo de extinción de incendios

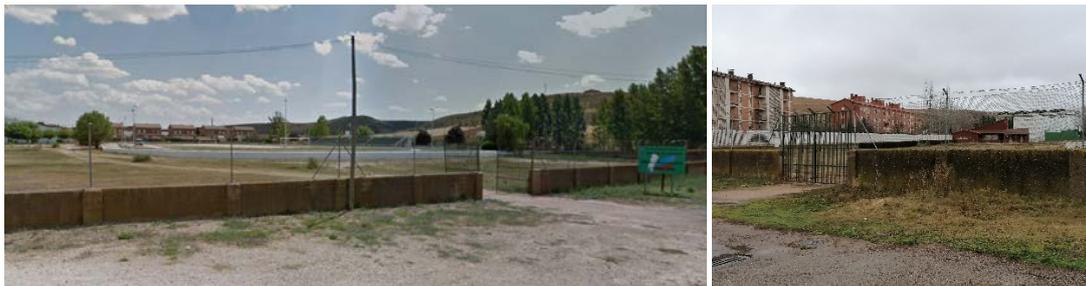
Figura 28. Murete perimetral existente a recrecer en pista deportiva anexa

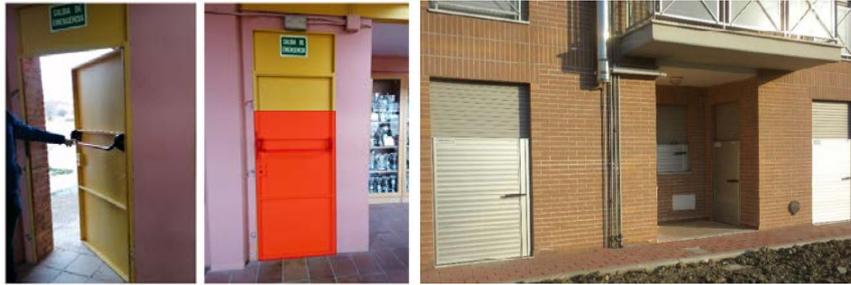
Figura 32. Puerta a proteger, con un panel de aluminio.  
Puerta Salida Emergencia. (Fuente: Aquastop)

- ✓ En la salida de emergencia, se propone disponer de panel de aluminio anti-inundaciones de, al menos, 1,5 m de altura.

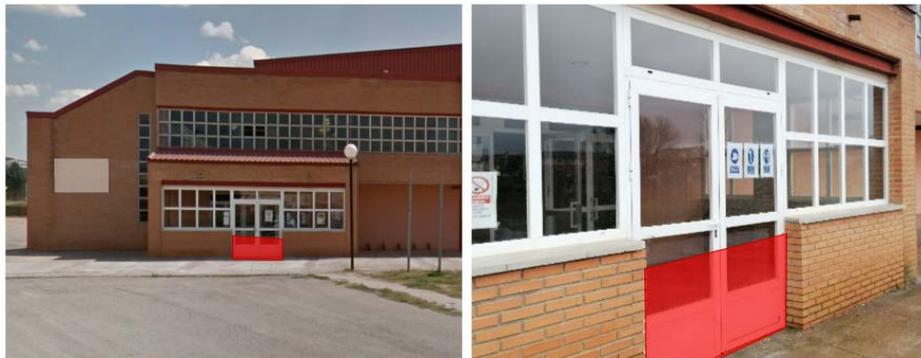
Figura 33. Acceso en fachada oeste. Se propone instalar un acristalamiento resistente al agua y una barrera temporal.

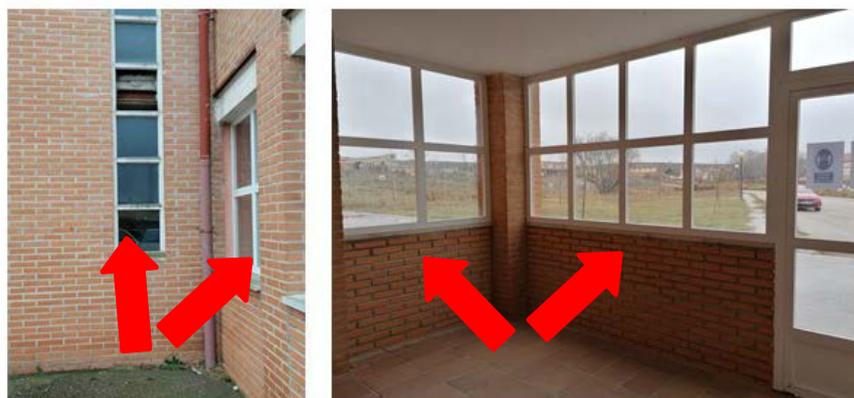
Figura 34. Vidrios de ventanales a sustituir. Acceso oeste y hall de entrada

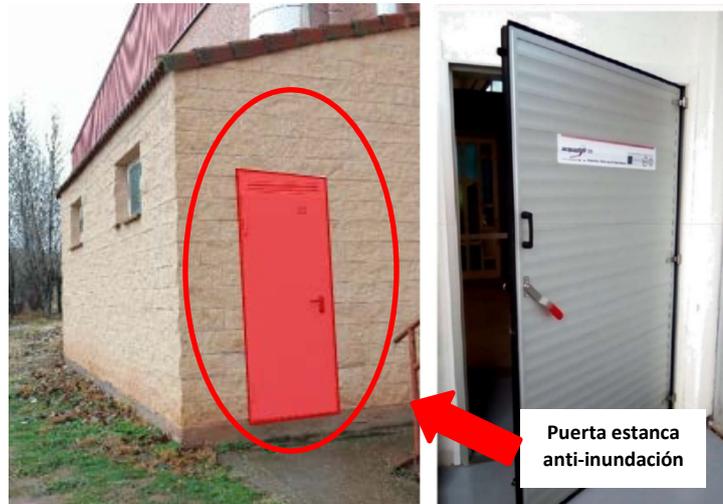
Figura 35. Puerta estanca en el acceso a cuarto de calderas

- **Instalación de una puerta estanca en el cuarto de calderas**

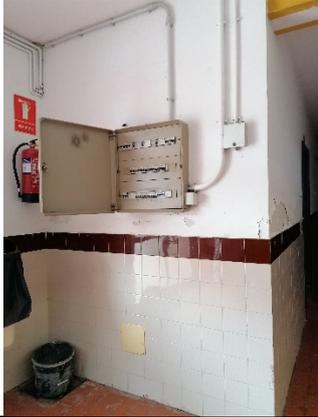
Descripción instalación/ ubicación fuente	El cuadro eléctrico de la instalación se encuentra elevado por encima de los 1,50 m, por tanto, esta instalación sólo se verá afectado en situaciones extraordinarias.		
¿Suministro de emergencia?	No.		
GAS	¿Afección?	No	Fotografías.

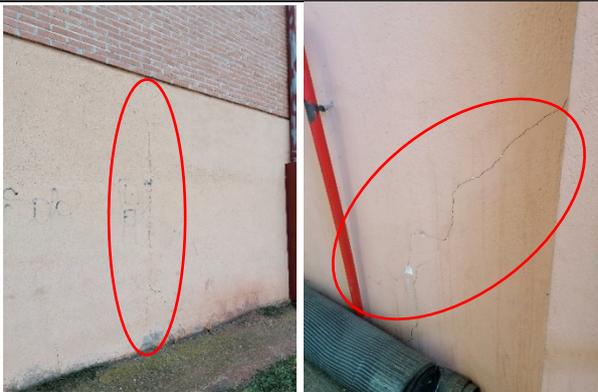
Two photographs of exterior walls. The left photo shows a wall with a brick top section and a red circle highlighting a vertical crack. The right photo shows a wall with a red circle highlighting a diagonal crack. A red pipe is visible in the right photo.
Entrada de agua por saneamiento	Se desconoce si se ha producido la entrada de agua por saneamiento.
Fotografías

- Impermeabilización de la fachada hasta la cota de 1 metro
- Reparación de grietas en la fachada

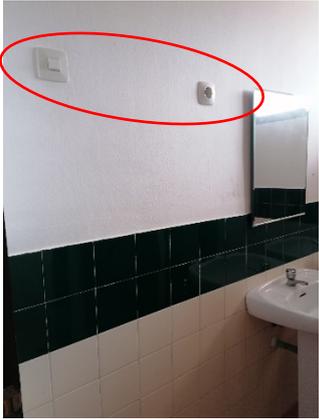
Vulnerabilidad	Para la avenida de 500 años de periodo de retorno. (1,60 m de calado).
Tomas	Elevadas por encima de del 1,50 m.
Interruptores	Elevados por encima de del 1,50 m.

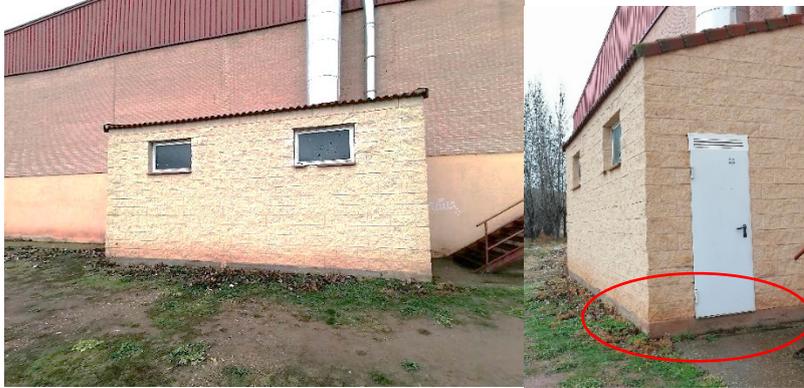
El cuarto de la caldera se encuentra en un anexo al edificio. Como puede observarse en la fotografía la puerta de acceso a este cuarto, se encuentra elevada 20 cm sobre la cota del terreno.

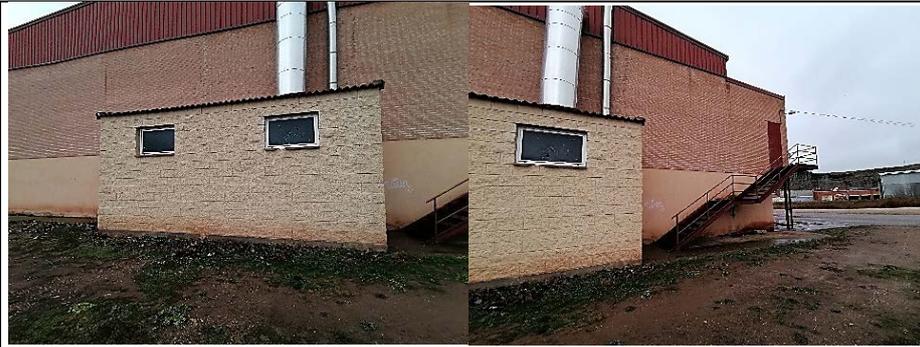
El depósito del combustible se encuentra ubicado en una construcción anexa al edificio principal.  
El acceso de este anexo se encuentra elevado 20 cm con respecto de la cota de terreno.

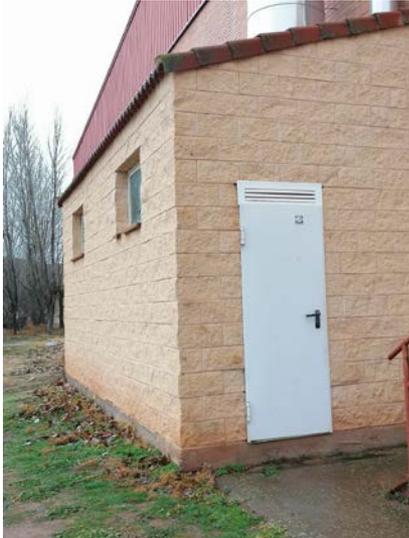
Acceso exterior al cuarto de la caldera

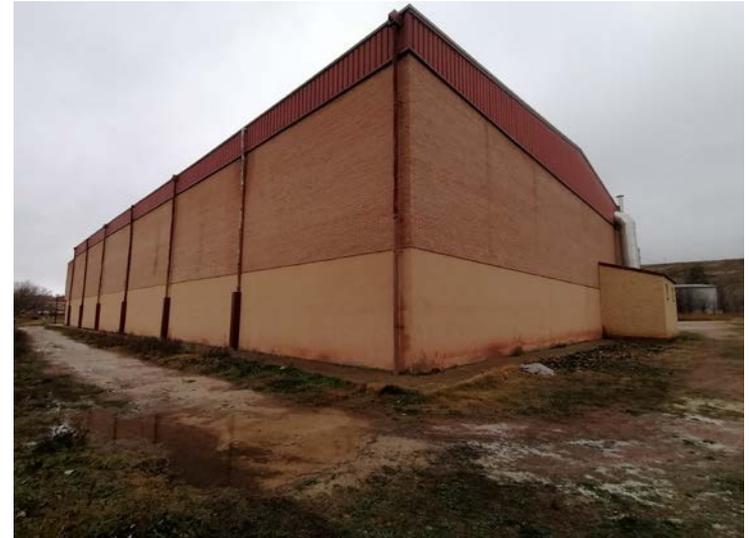
Vista de la esquina fachadas SE-SO

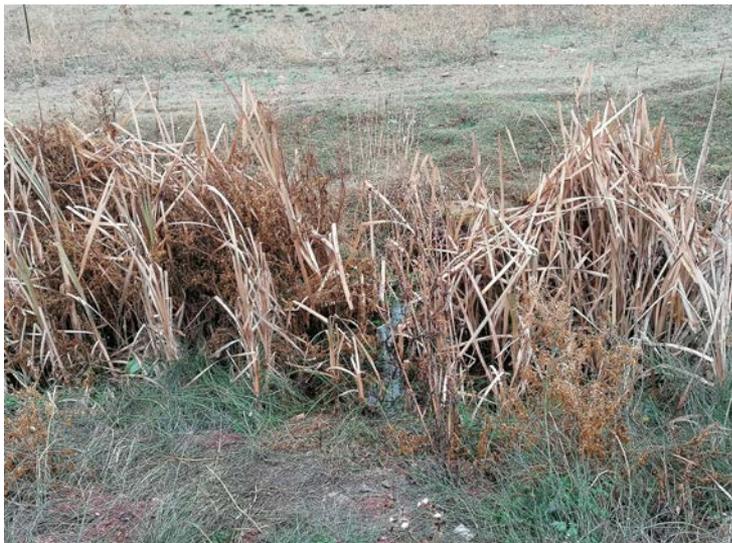
Pequeño reguero que cruza desde SE al SO al sur del pabellón

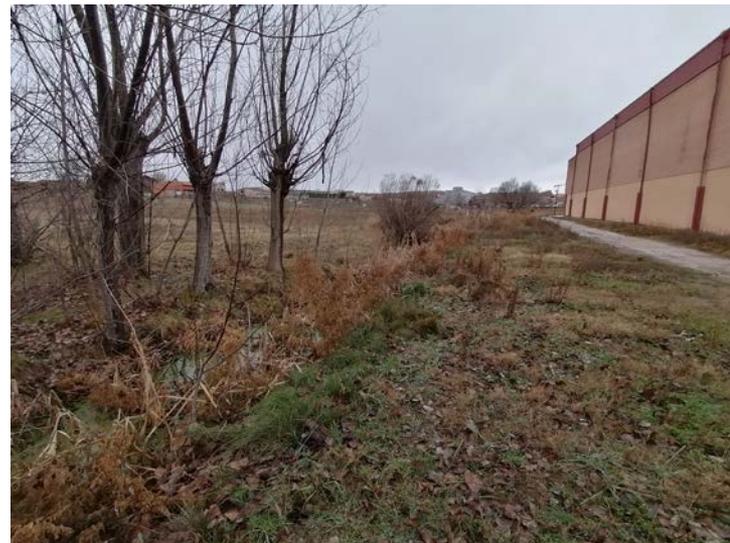
Vista del reguero y la fachada SO

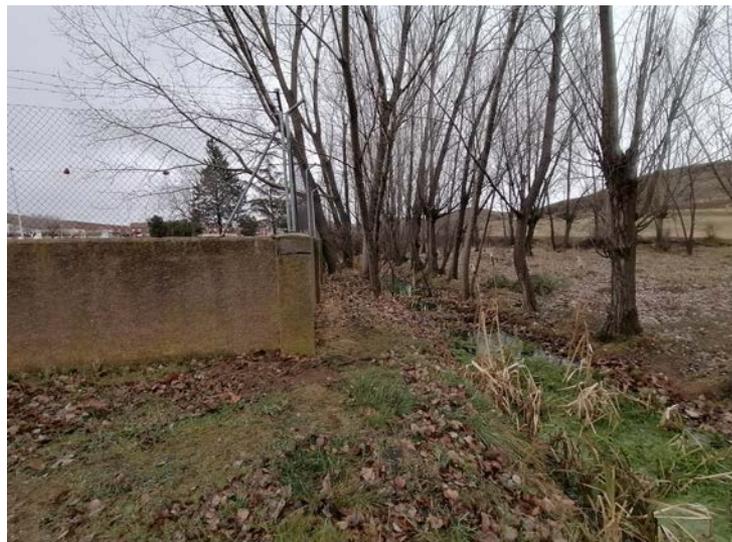
Muro delimitador parcela al SE y reguero a la derecha

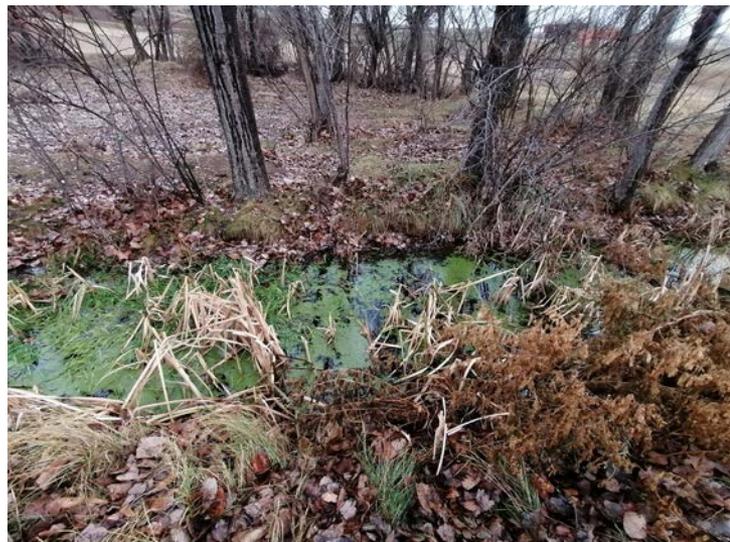
Detalle del reguero

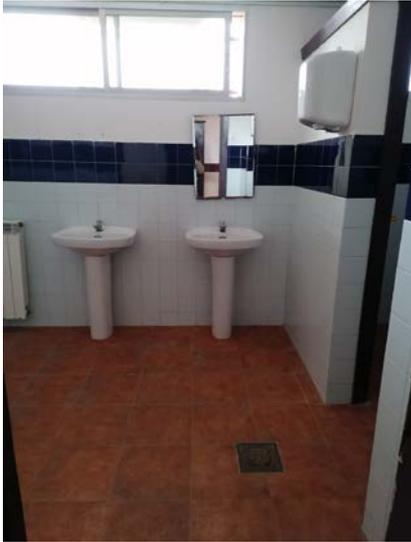
Baños y rejilla de desagüe

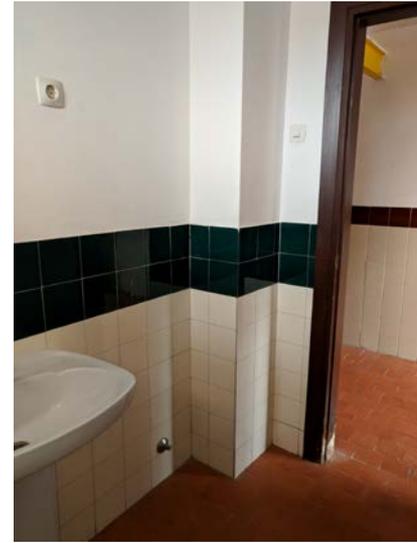
Detalle de los enchufes e interruptores elevados en los baños

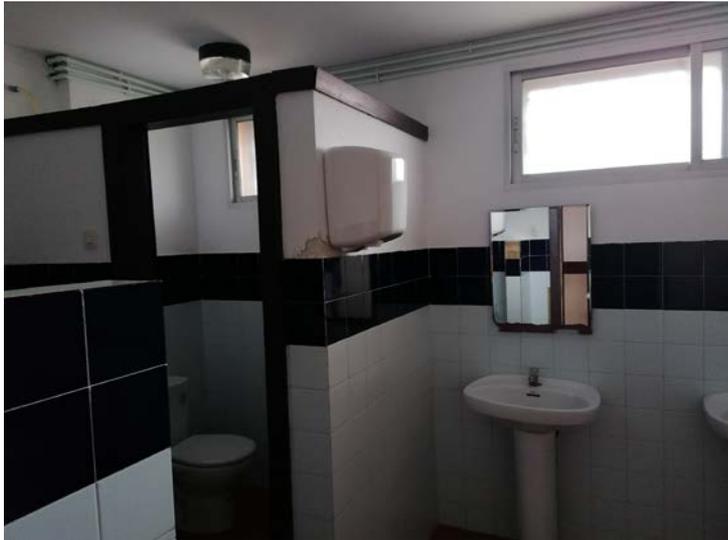
Detalle del secador y ventanas elevadas en los baños

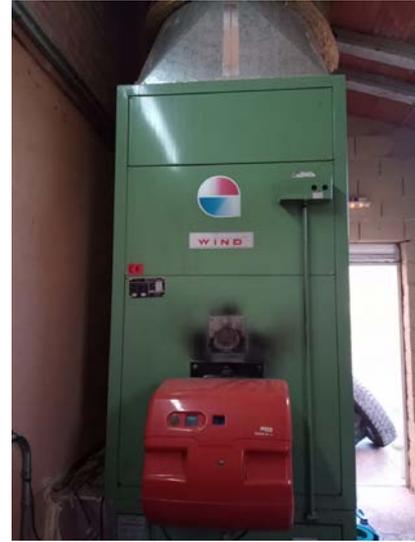
Detalle de la caldera

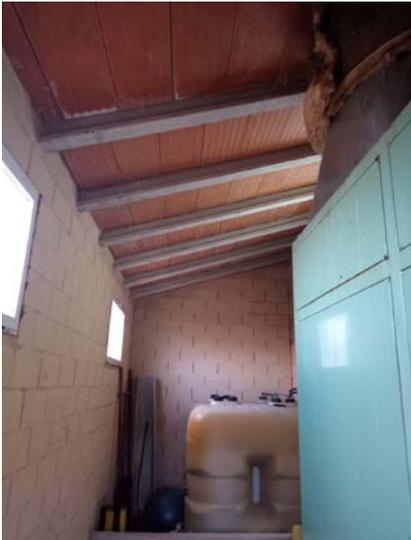
Vista del bidón de combustible para la caldera

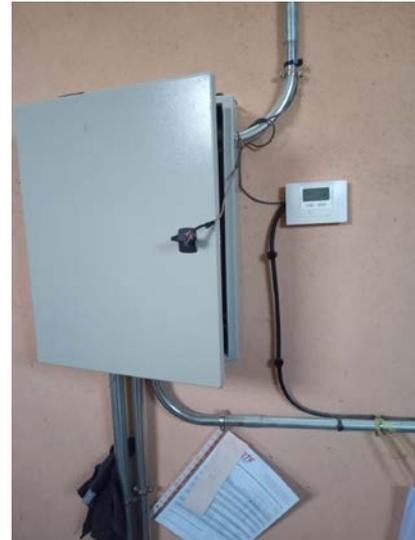
Cuadro eléctrico del cuarto de la caldera
