“Actuaciones de gestión forestal adaptativa, protección de anfibios y de ecosistemas higroturbosos en varios Parques y Centros adscritos al Organismo Autónomo Parques Nacionales”

EMPRESA DE TRANSFORMACIÓN AGRARIA
S.A., S.M.E., M.P. (TRAGSA)

PROYECTO.

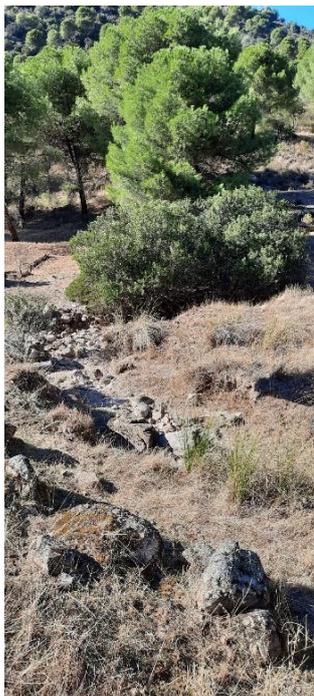
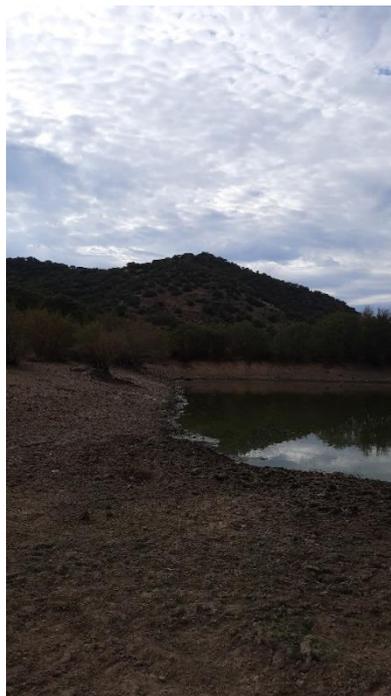
Foto 1. A la Izquierda estado del arroyo colindante al Pilar del Membrillejo. Octubre 2021. A la derecha pantaniillo en Lugar nuevo cercano al Pilar del Madroño, con lámina de agua que permite el mantenimiento de ejemplares de rana común. La extrema sequía hasta ahora mantiene todos los arroyos y puntos de agua secos o casi secos. Enclaves como este pequeño pantaniillo mantiene una pequeña lámina de agua aún.

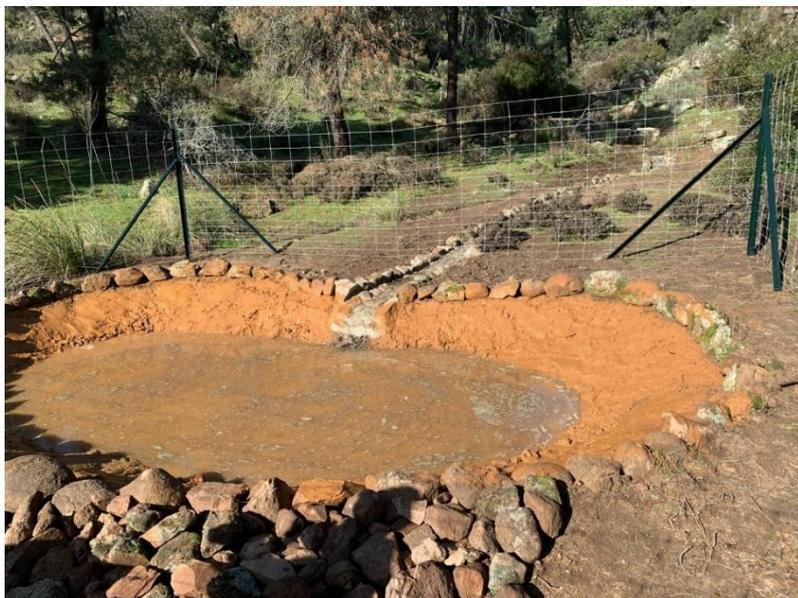
Foto 9. Charca de nueva construcción en el paraje del Jabalí en el Membrillejo.

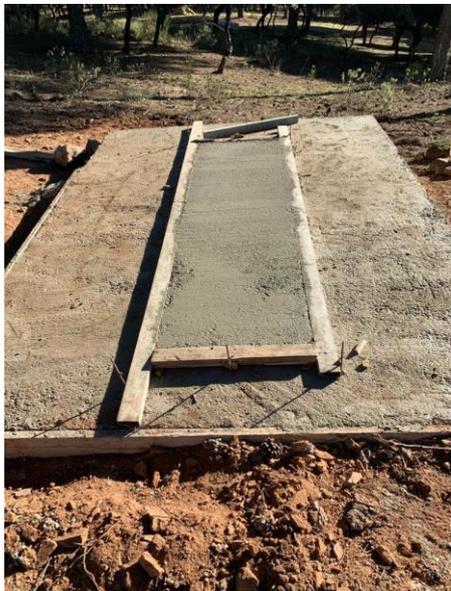
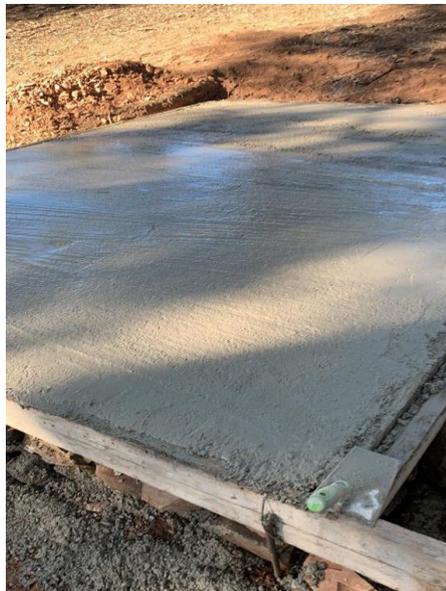
Foto 10. Plancha de hormigón sobre la que se levanta el pilar.

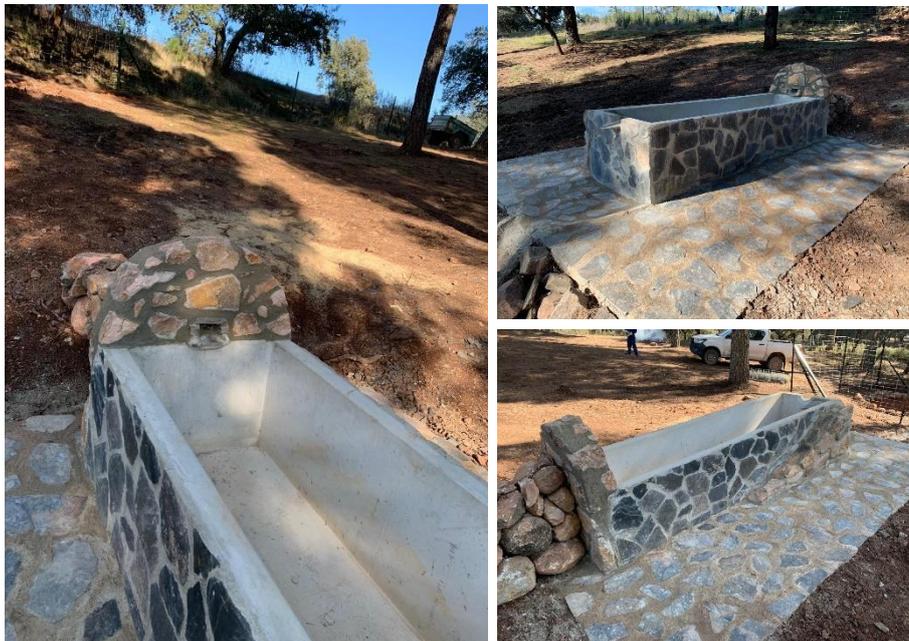
Foto 13. Pilar de la Centenera recién terminado.

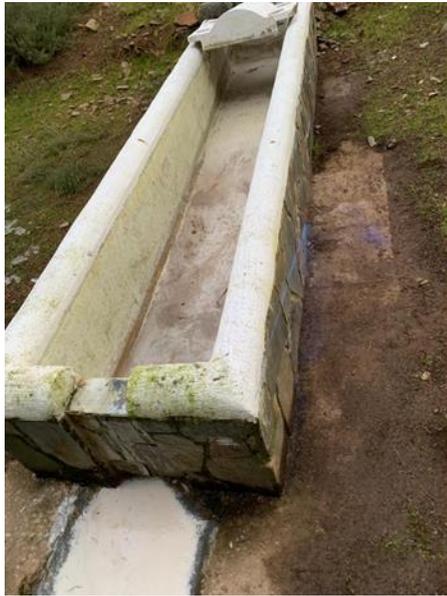
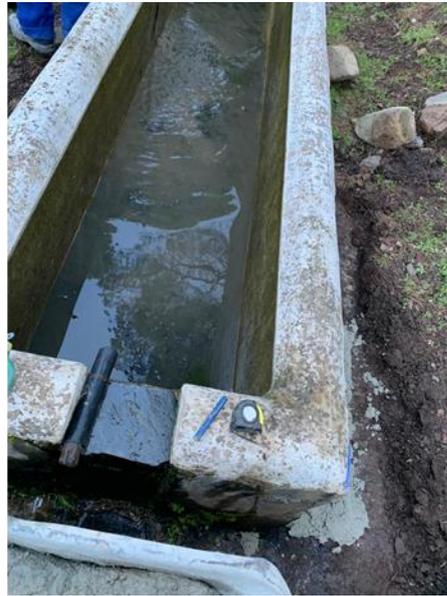
Foto 15. Replanteo de rampas de acceso de anfibios.

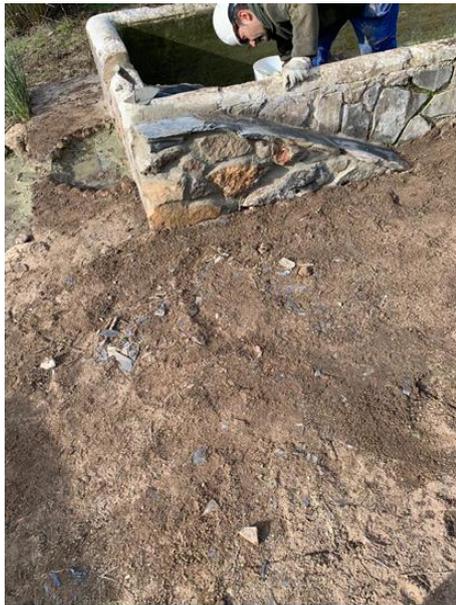
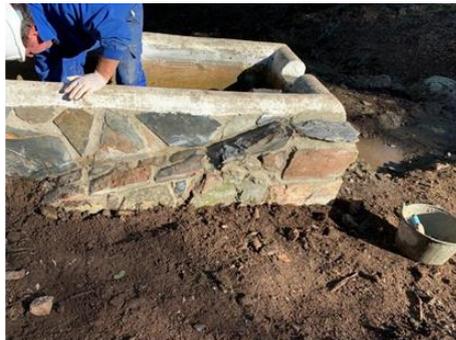
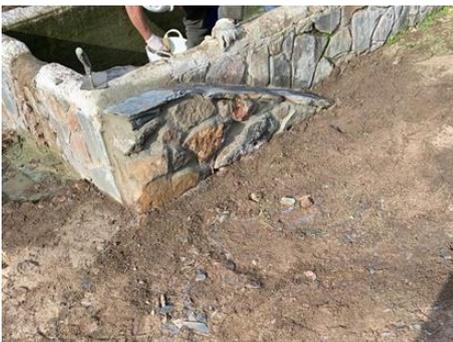
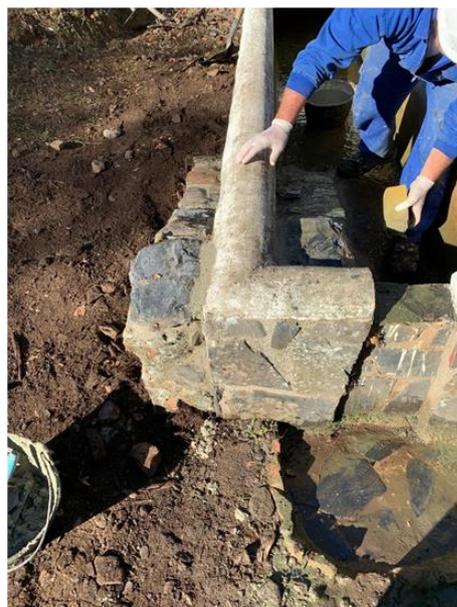
Foto 16. Construcción de rampas de acceso.

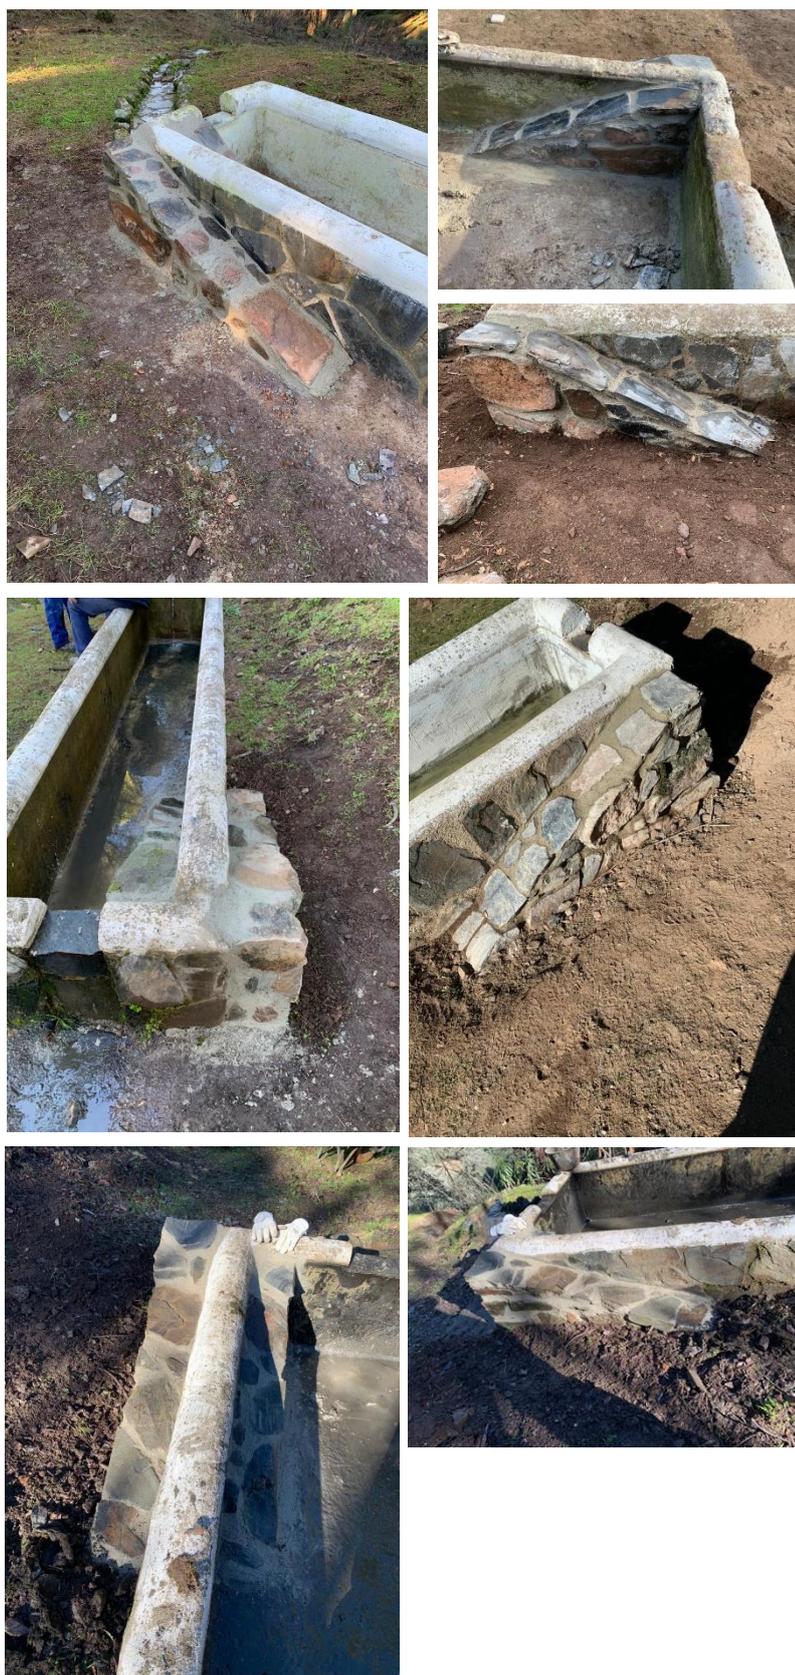
Foto 17. Distintas rampas de acceso levantadas en los diferentes pilones.

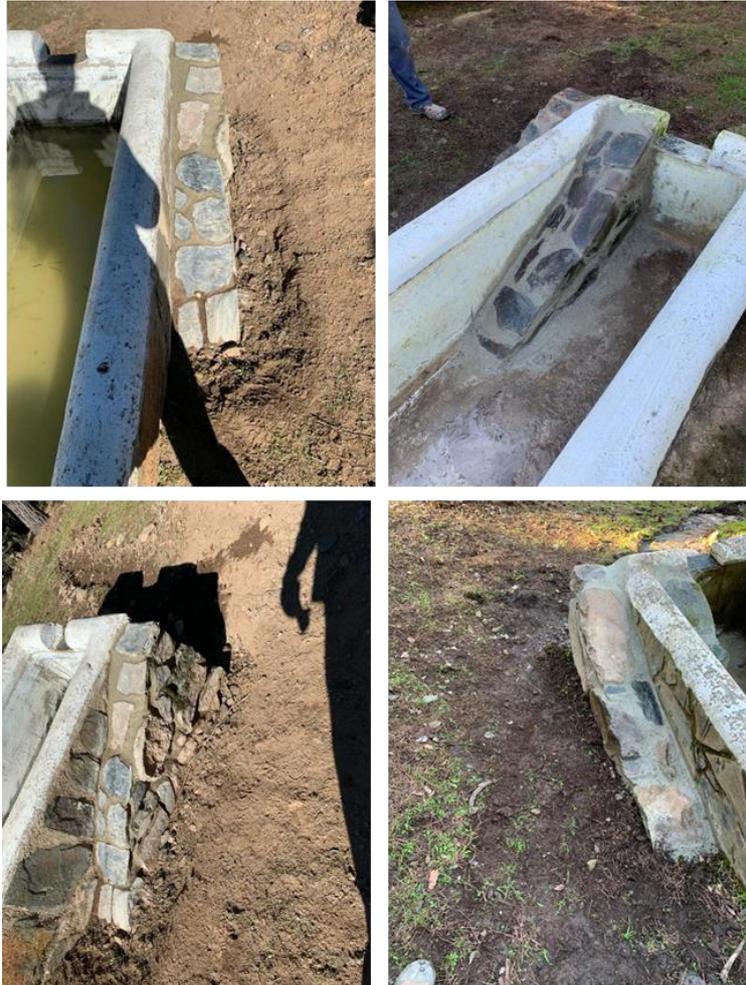
Foto 18. Distintas rampas de acceso levantadas en los diferentes pilones.

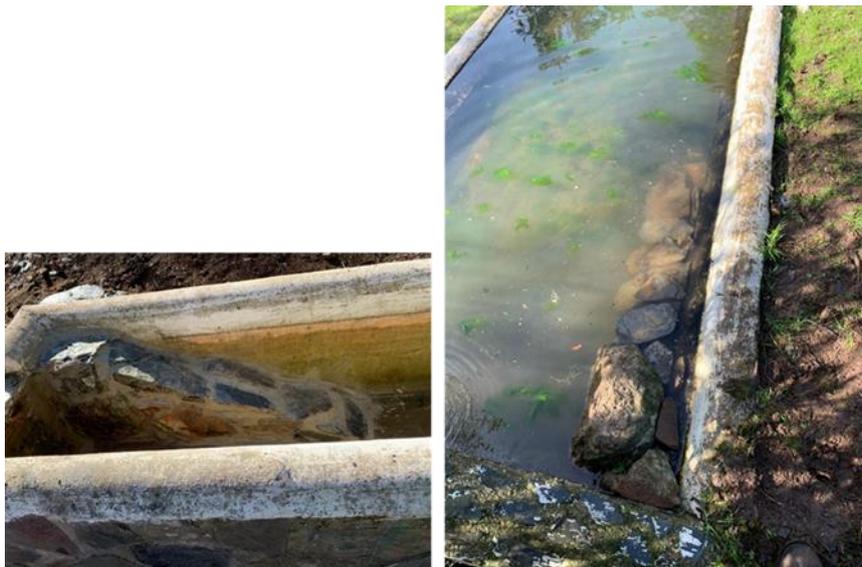
Foto 19. Pilones con agua terminados.

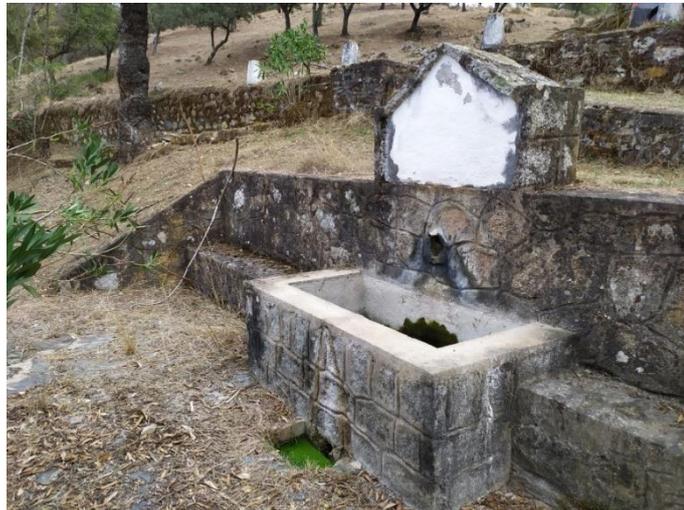
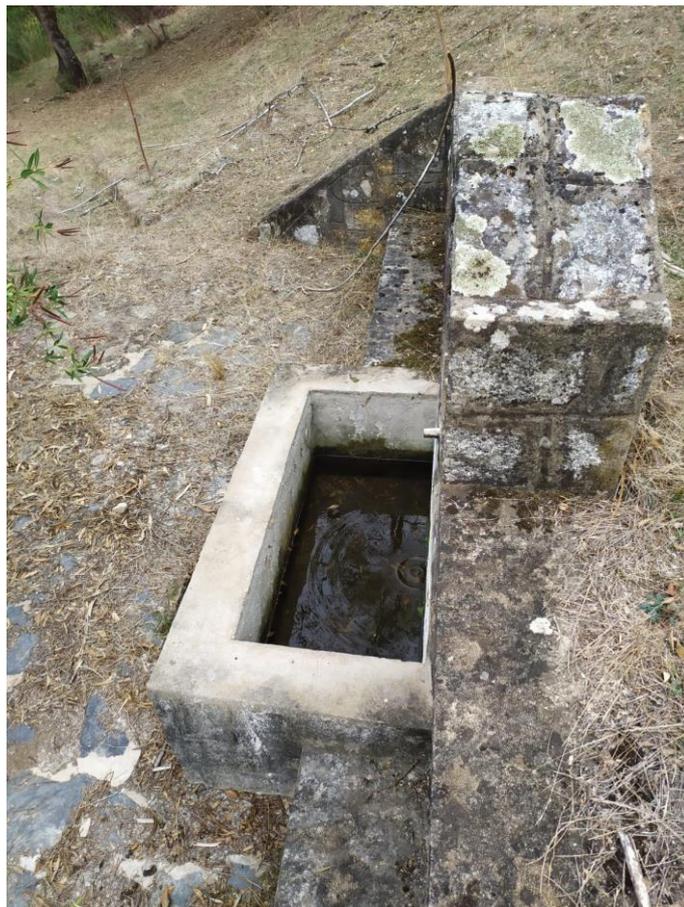
1. Pilar de la Fuente de la Cierva

Foto 20. Pilar Fuente de la Cierva.

Limpieza y revisión de posibles fugas.

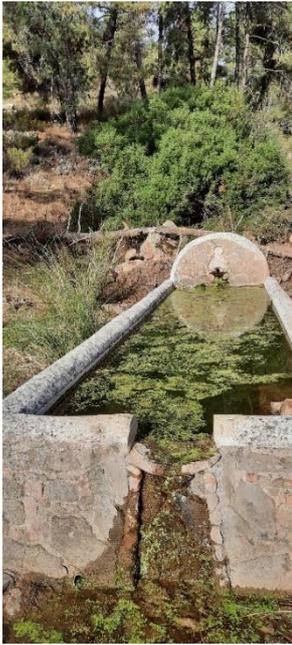
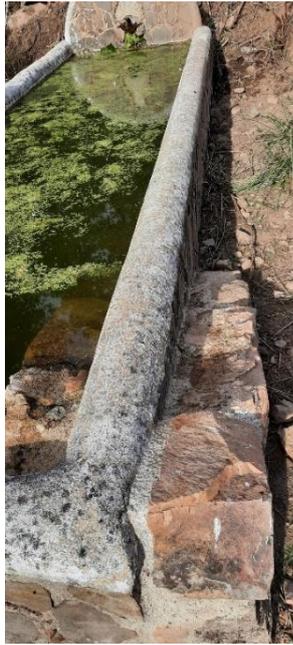
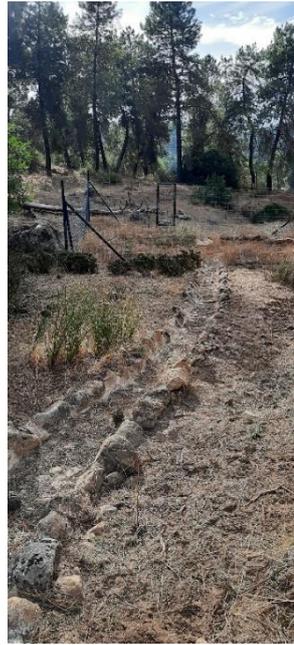
- Riesgo de atropello por la cercanía de la pista

Foto 22. Pilar y charca del Jabalí. Octubre del 2021.

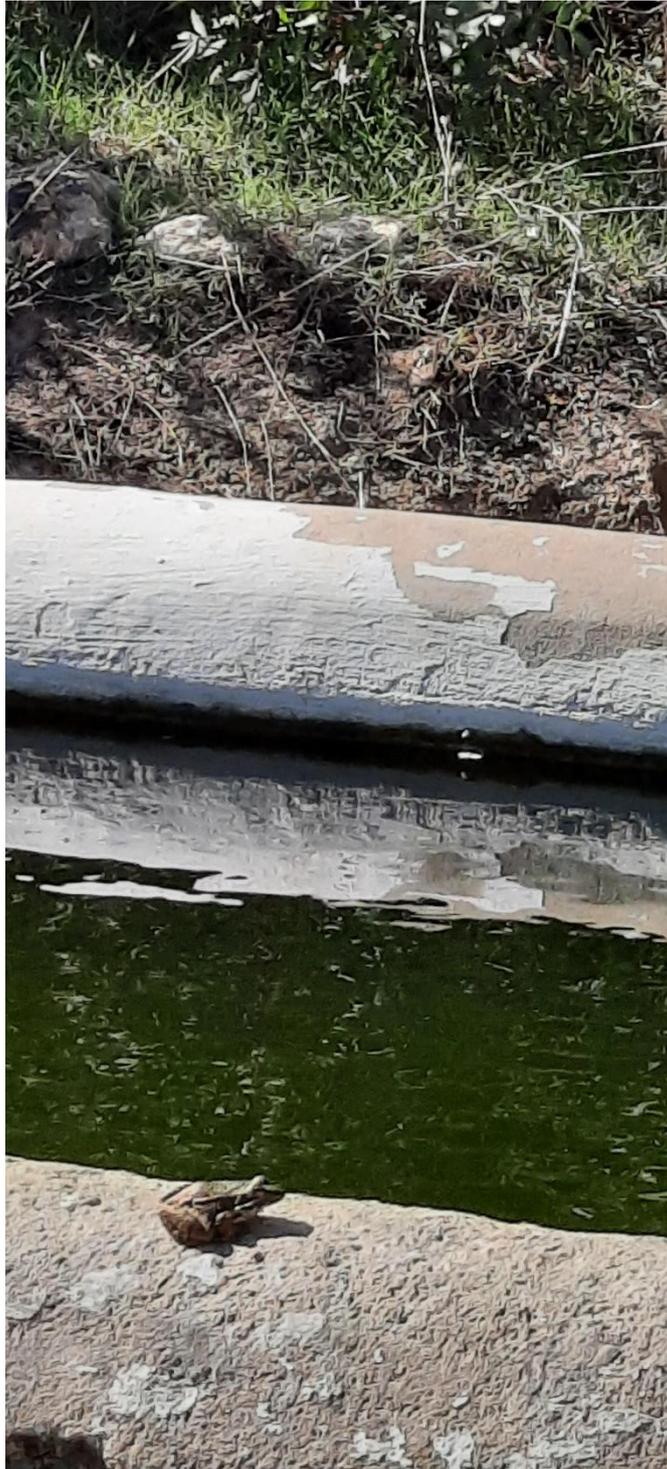
Foto 25. Rana común en pilar del Madroño. Octubre 2021.

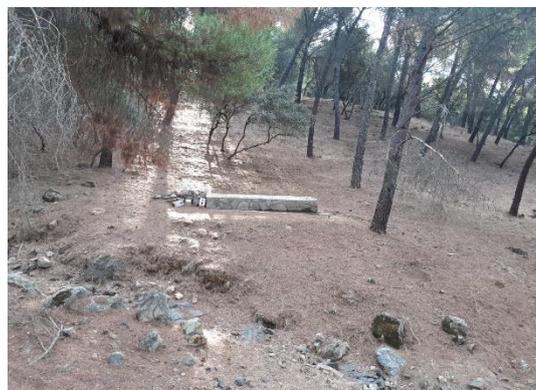
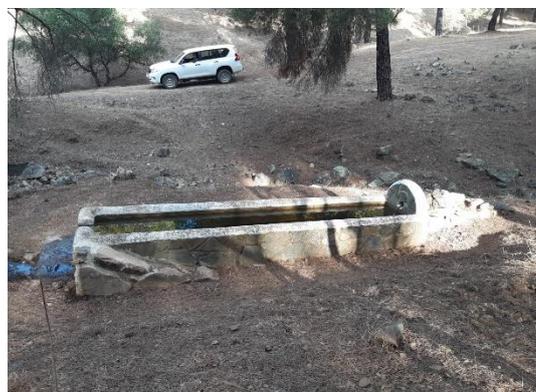
Foto 30. Pilar del Barranco de ceniceros. Lugar Nuevo. Octubre 2021.

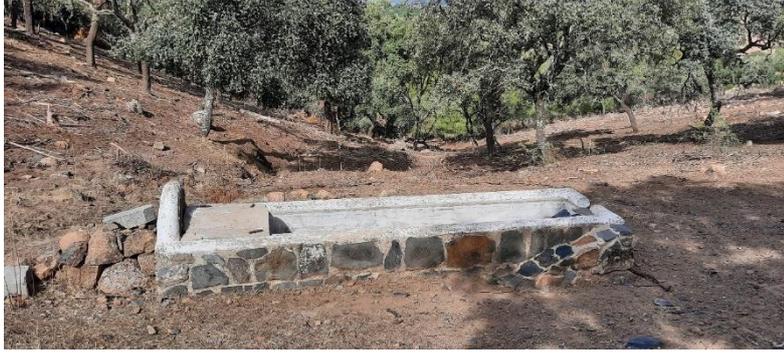
En la revisión de octubre 2021 el pilar se encuentra completamente seco, aunque parece estar en buen estado. La vegetación circundante y el elevado deterioro del suelo por el pisoteo de ungulados hace que aparentemente el espacio sea hostil para los anfibios. Sería recomendable habilitar la zona con refugios para los anfibios con vegetación y roca.

- Presión excesiva de ungulados
- Falta de refugios.

Foto 33. Pilar de la Casa de la cabrera 3. Se observan las rampas de acceso y el estado completamente seco de la estructura. Octubre 2021.

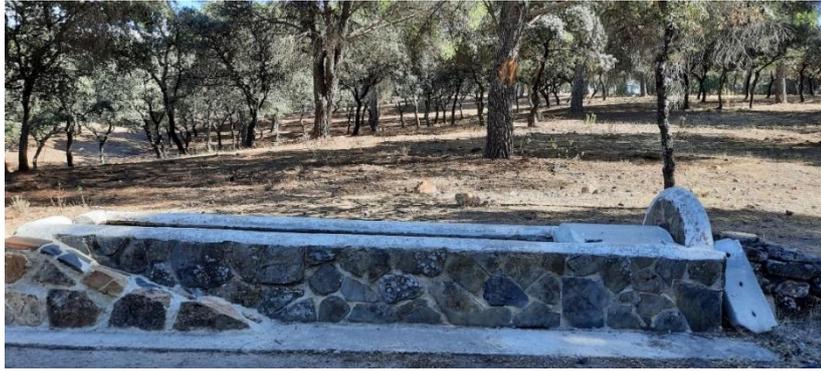
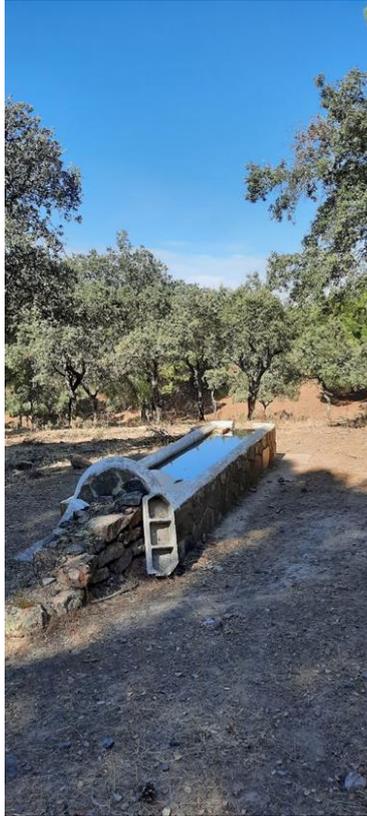
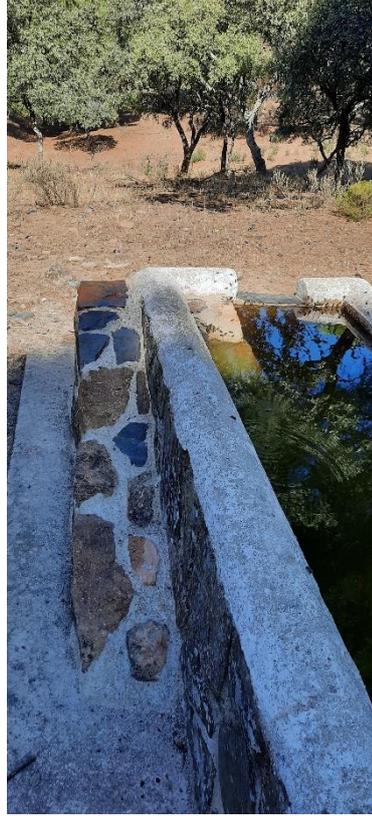
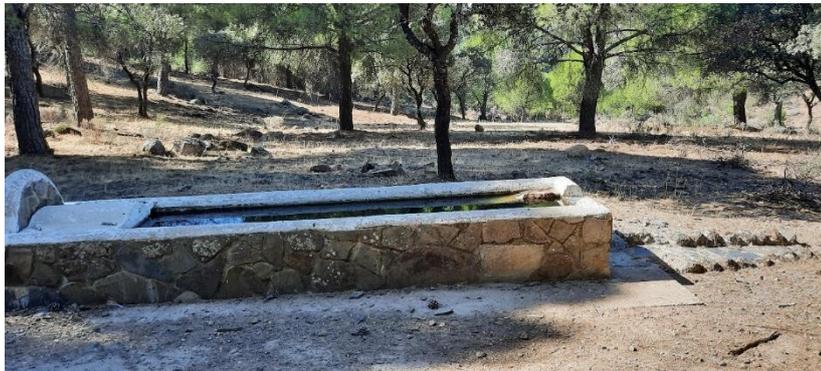
- Presión excesiva de ungulados
- Falta de refugios.

Foto 34. Pilar bebedero de la pista de la Centenera 1. Octubre 2021

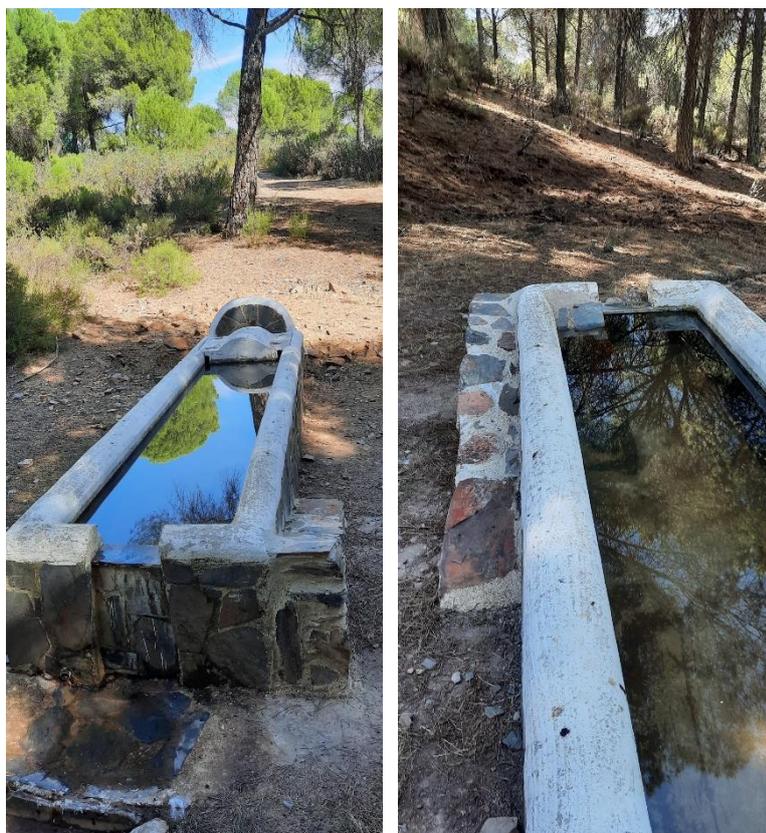
14. Pilar bebedero de la pista de la Centenera 2

El pilar se encuentra lleno de agua y en buen estado de obra. El agua está completamente limpia y las paredes y fondo limpios de algas y materia orgánica ya que han sido limpiados y rellenados de agua recientemente. Dado que empieza en breve la temporada reproductora de anfibios se aconseja que las labores de mantenimiento se limiten a rellenar con agua en caso de que las lluvias escaseen, permitiendo el desarrollo de algas y evitando en lo posible alterar el ecosistema acuático que se vaya desarrollando.

- Presión excesiva de ungulados

Foto 35. Pilar bebedero de la pista de la Centenera 2 y rampas de acceso del pilar. Octubre 2021

Limpeza y revisión de impermeabilización. Adecuación de acceso mediante rampa.

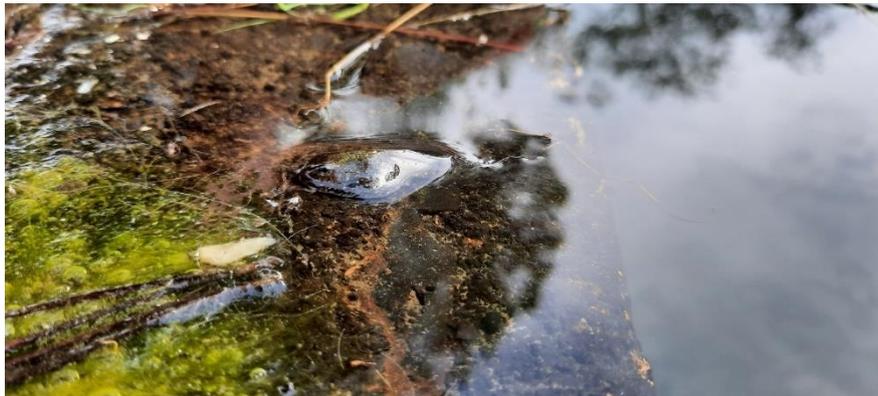
El pilar se encuentra lleno de agua y en buen estado. El agua presenta materia orgánica en el fondo y algas en paredes y fondo que mantienen oxigenada y transparente el agua. El muestreo en octubre 2021 permite observar un número elevado de renacuajos de sapo partero ibérico de gran tamaño.

Foto 39. Renacuajo de partero en pilar del Barranco de la Parra. Octubre 2021.

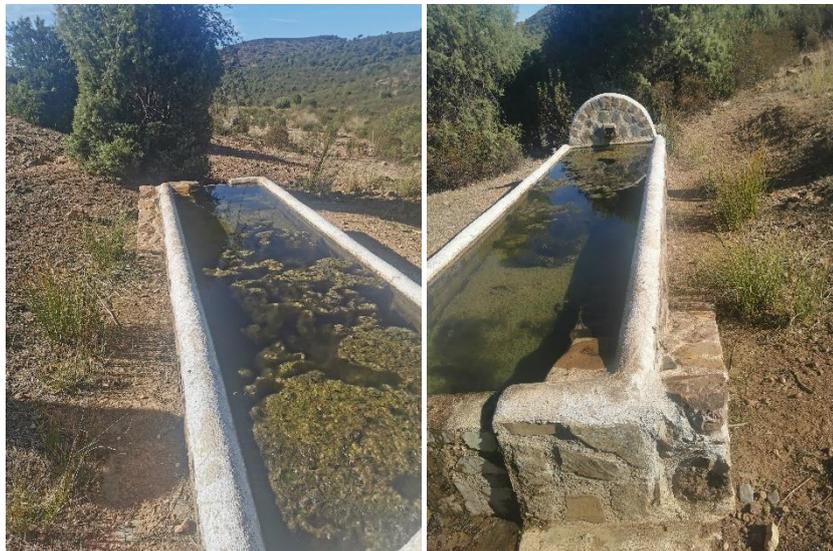
En la actualidad está lleno de agua con un adecuado nivel de oxigenación sin eutrofizar pero con abundantes algas verdes flotantes y en paredes y fondo.

Foto 53. Pilar Casa del Manzano. Selladores Contadero. Octubre 2021.

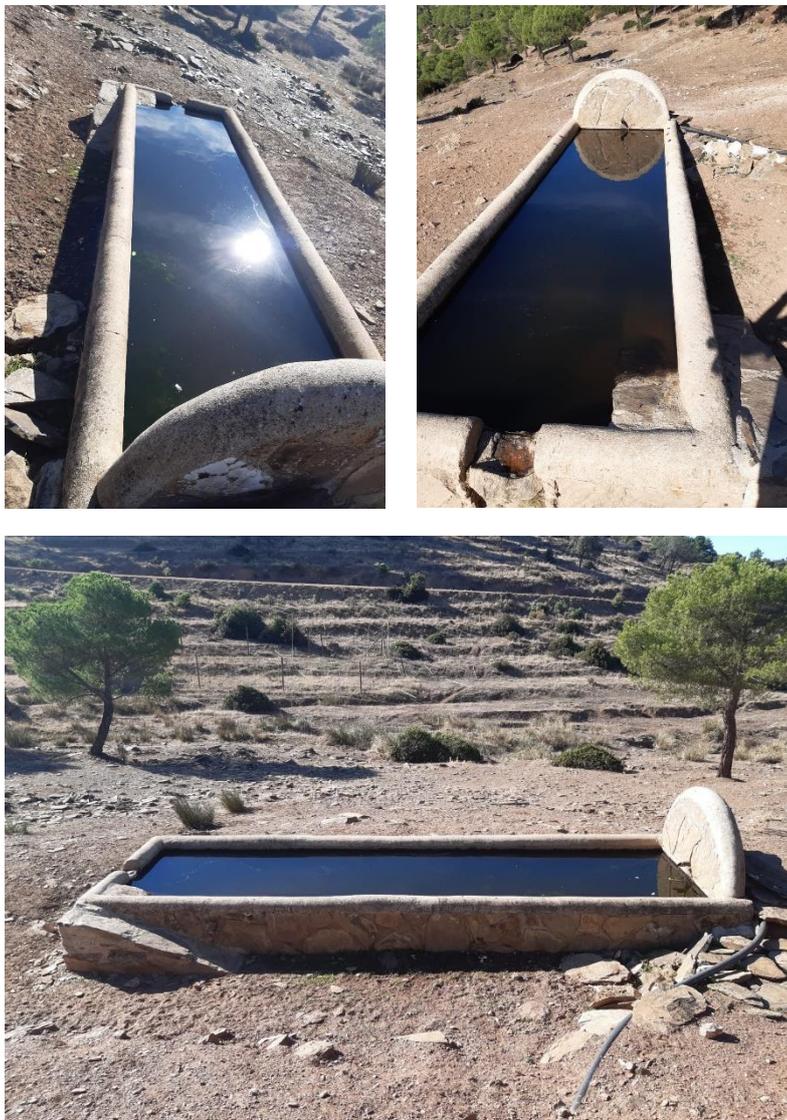
11. Pilar Barranco Casa del Lentisquillo

En la actualidad está lleno de agua. En el muestreo se encuentran adultos de rana común.

Foto 54. Pilar Barranco de la Casa del Lentisquillo. Selladores Contadero. Octubre 2021.

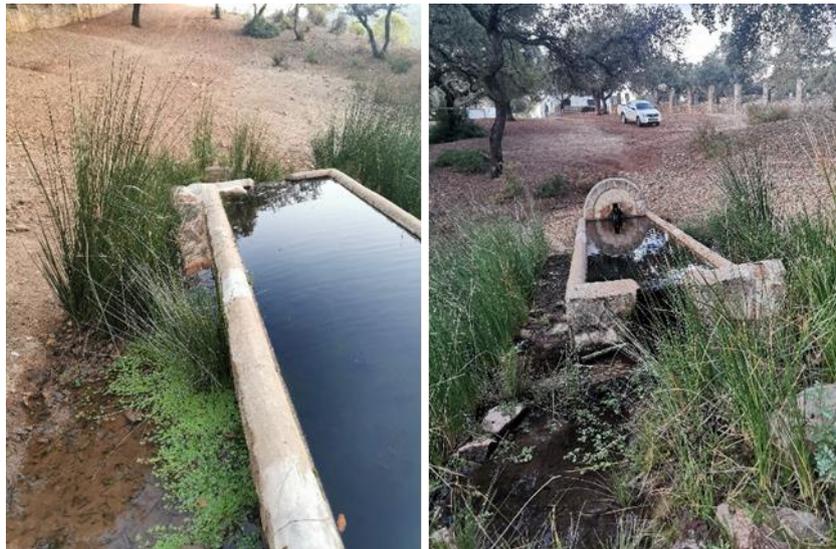
En la actualidad está lleno de agua con un adecuado nivel de oxigenación sin eutrofizar pero con algas verdes flotantes y en paredes y fondo.

Foto 55. Pilar de la Casa de Selladores. Selladores Contadero. Octubre 2021.

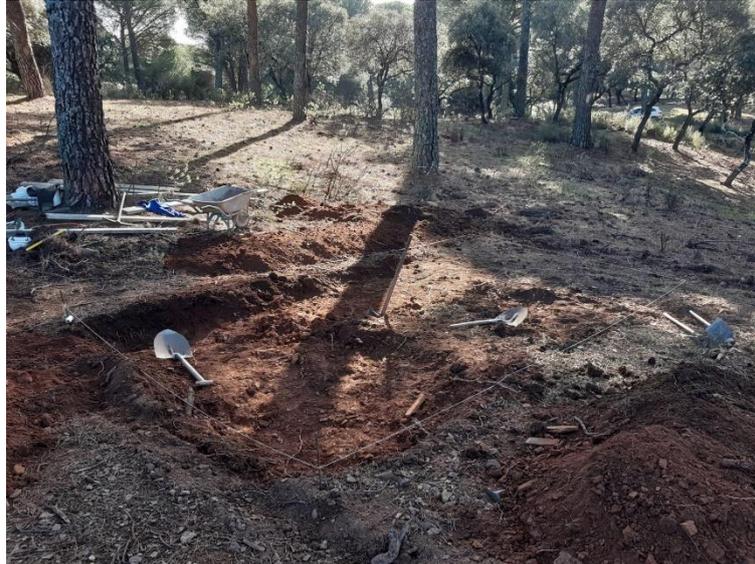
El proceso llevado a cabo para la construcción es el descrito anteriormente. Se ubica la charca en una zona de pinar disperso en un lateral de la pista de aterrizaje la Centenera. La zona presenta un suelo bastante compactado y pedregoso y es una zona con poca insolación. Presenta pocas zonas de refugio de anfibios.

Foto 57. Delimitación Charca de la Centenera.

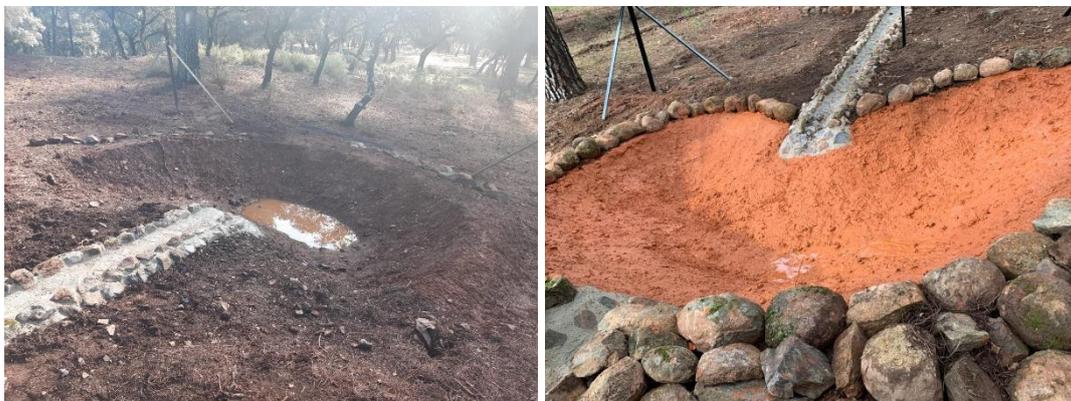
Foto 58. Vaso de la Charca de la Centenera. Capa de tierra extendida y compactada sobre la lámina.

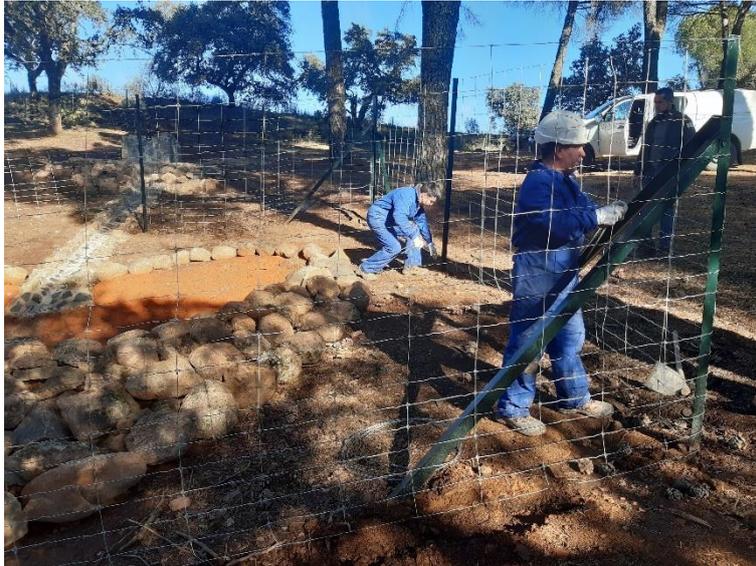
Foto 59. Operarios levantando malla de protección.

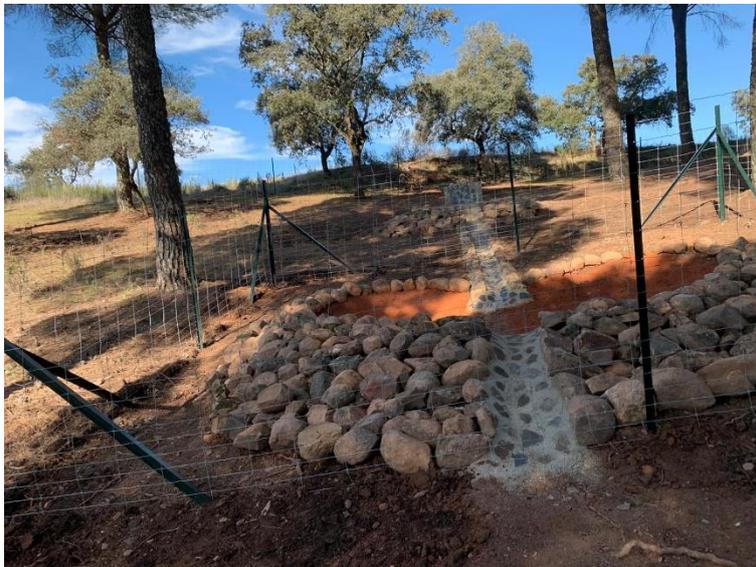
Foto 60. Construcción Charca de la Centenera. Se ve el canal de llenado desde el pilón.

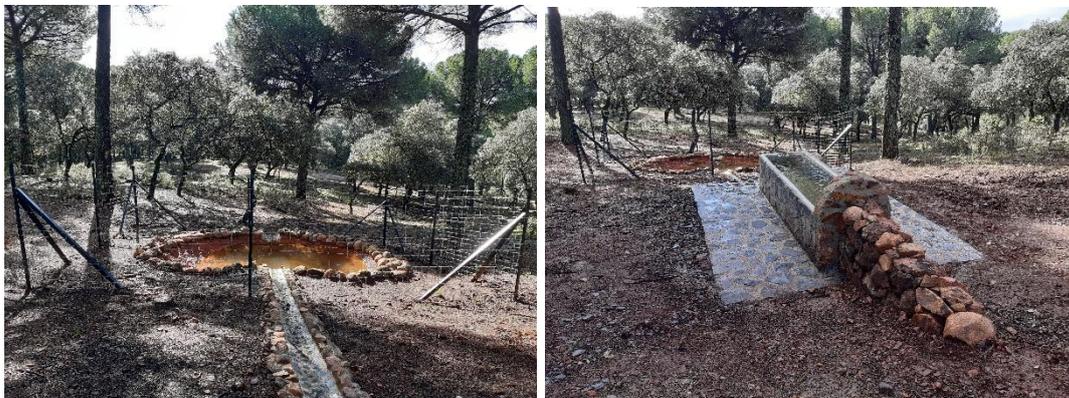
Foto 61. Llenado Charca de la Centenera desde el pilón.

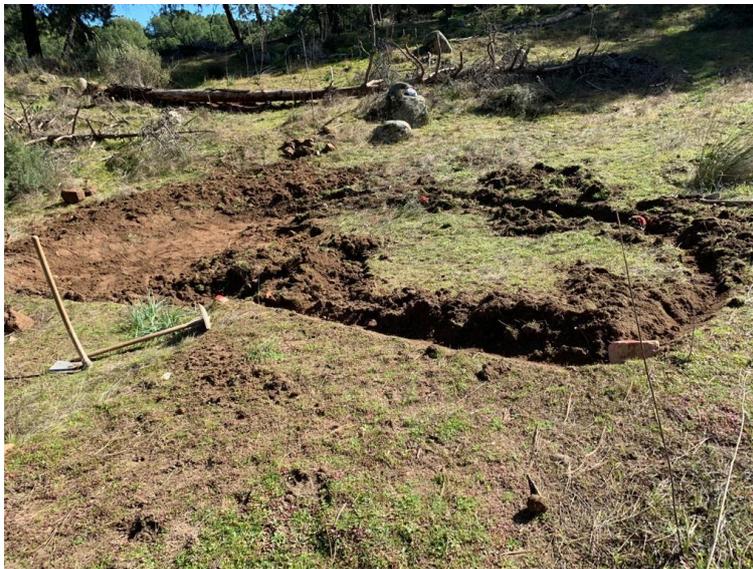
Foto 62. Delimitación del vaso Charca del Jabalí.

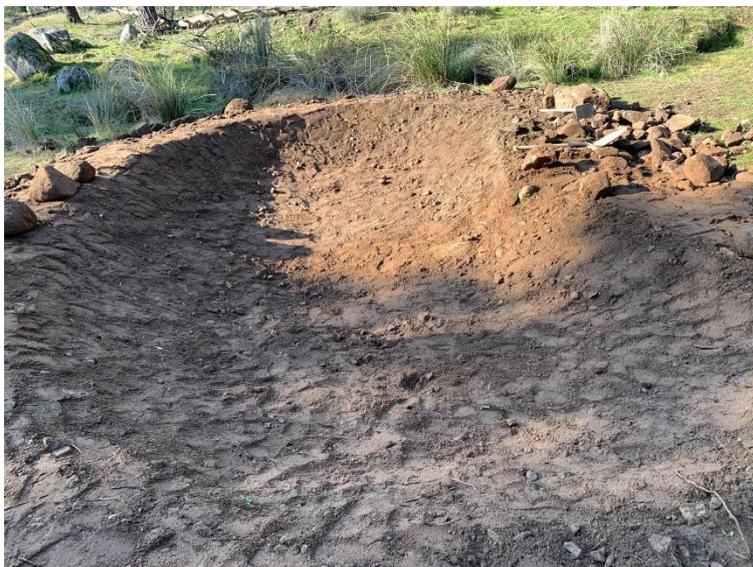
Foto 63. Excavación del vaso de la Charca del Jabalí.

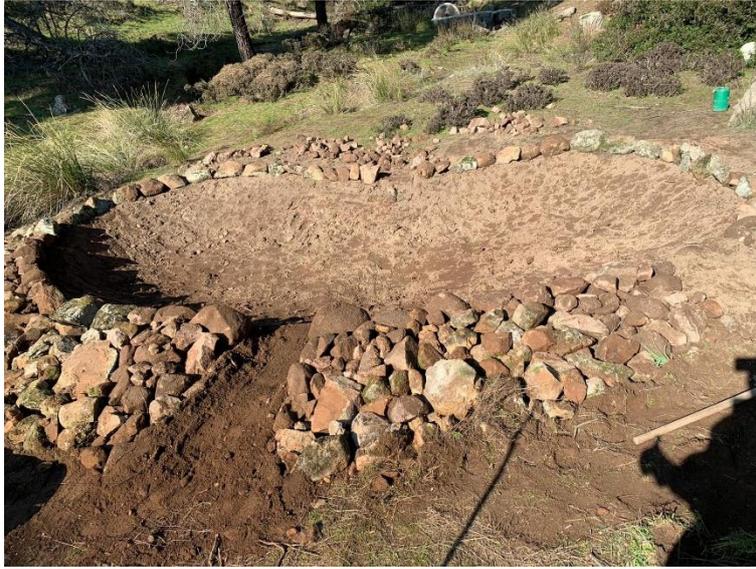
Foto 64. Construcción Charca del Jabalí. Acumulo de piedras de la zona para levantar paredes.

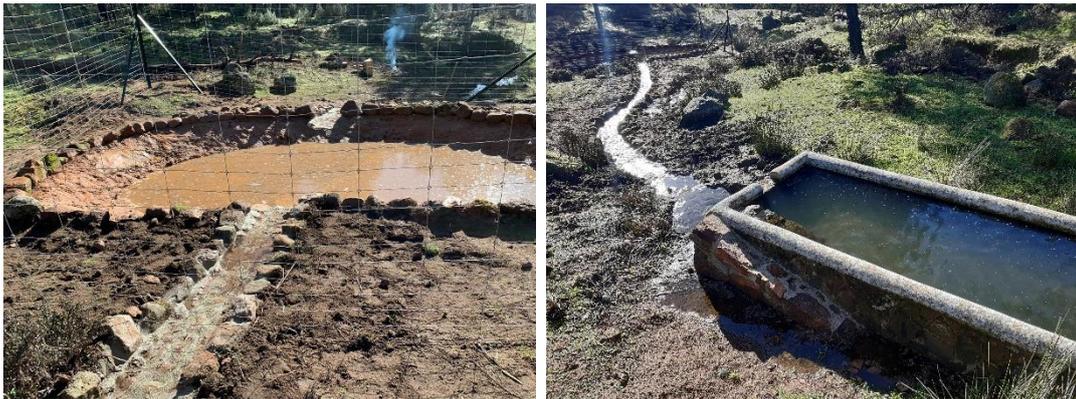
Foto 65. Llenado Charca del Jabalí.

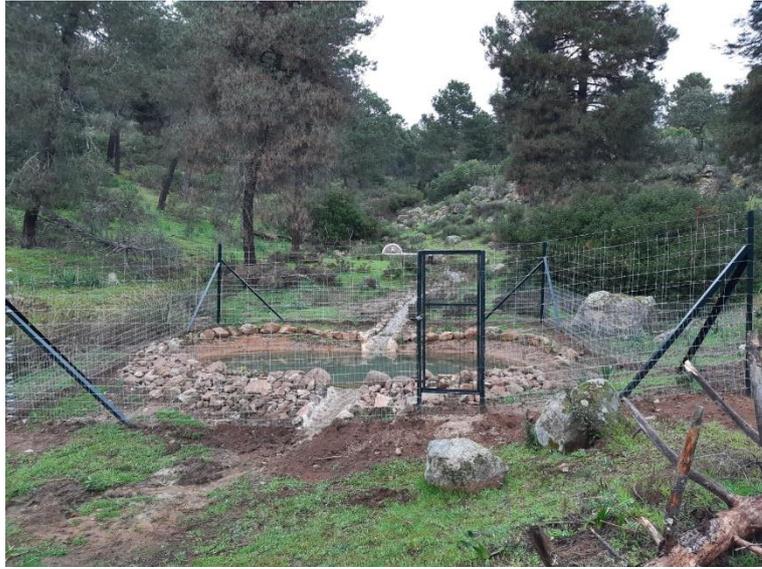
Foto 66. Estado final Charca del Jabalí.
