Plan de Impulso al Medio Ambiente para la Adaptación al Cambio Climático en España (PIMA ADAPTA) 2015

Actuaciones para la mejora de hábitats de anfibios y de gestión forestal adaptativa en el Parque Nacional de Cabañeros, en el Centro de Montes y Aserradero de Valsain y en las fincas del OAPN Dehesa de San Juan (Parque Nacional de Sierra Nevada) y Lugar Nuevo (Parque Nacional de Monfragüe)

Finca Lugar Nuevo

P. N. de Monfragüe - Cáceres

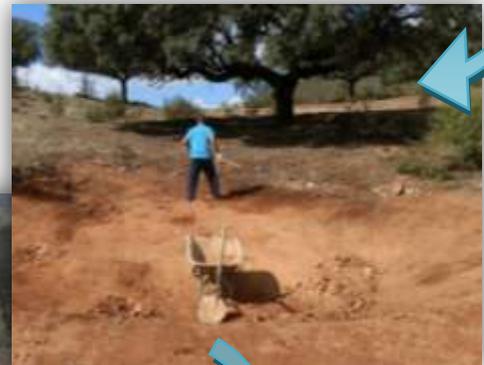
Ext. Era Manzano

Finalización de las actuaciones; apertura del aliviadero y creación de refugio en el lecho

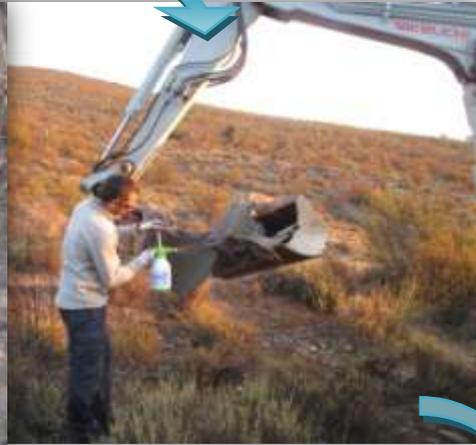
Int. Era Manzano

*Desarrollo de los trabajos iniciales,
con desinfección previa de la máquina utilizada*

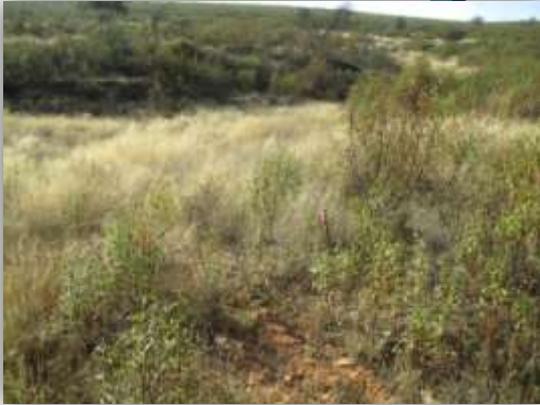
Muladar

Ubicación de la apertura de la charca

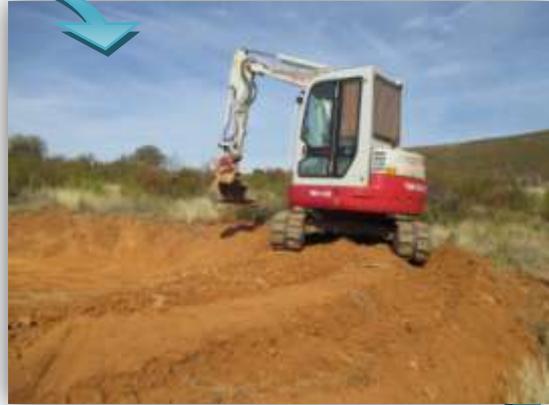
*Desarrollo de los trabajos;
Construcción del talud con maquinaria*

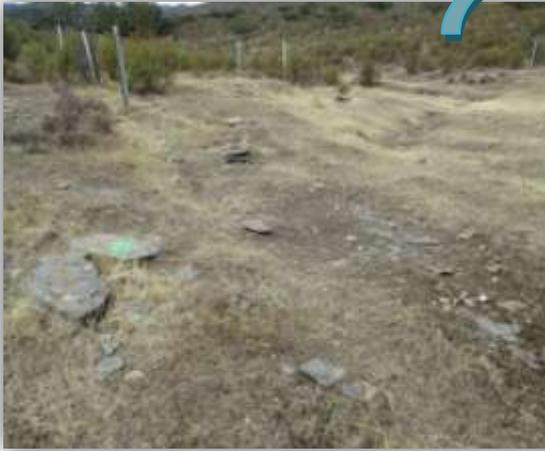
Navacalera 1

*Ubicación de la actuación
previa a los trabajos*

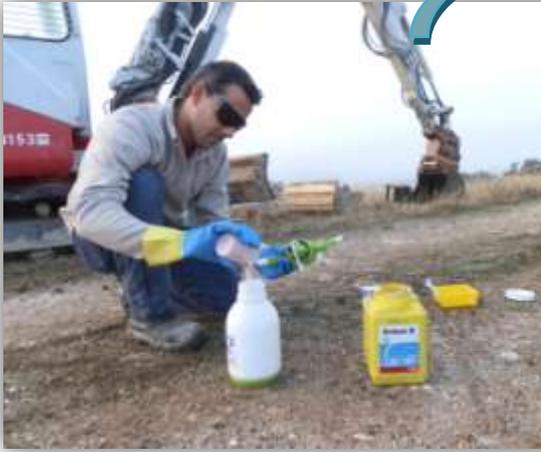
Navacalera 2

*Preparación del desinfectante en aperos
previa a la actuación*

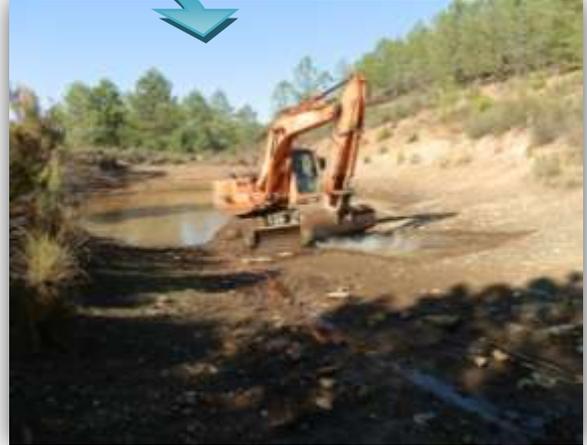
Charca Camino Serradilla

*Desarrollo de los trabajos;
limpieza del talud con maquinaria*

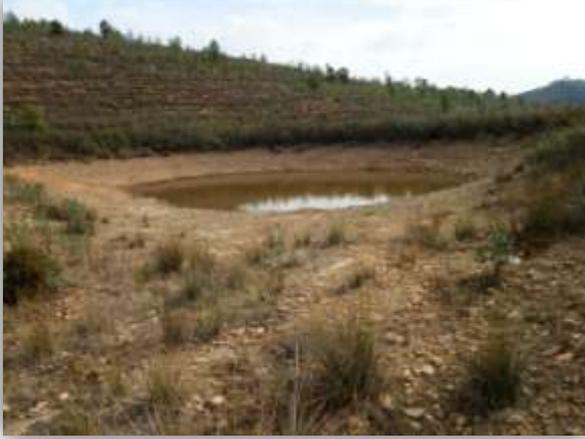
Charca Cercón Valdecañas

*Vista hacia el oeste de la ubicación
previa de la charca*

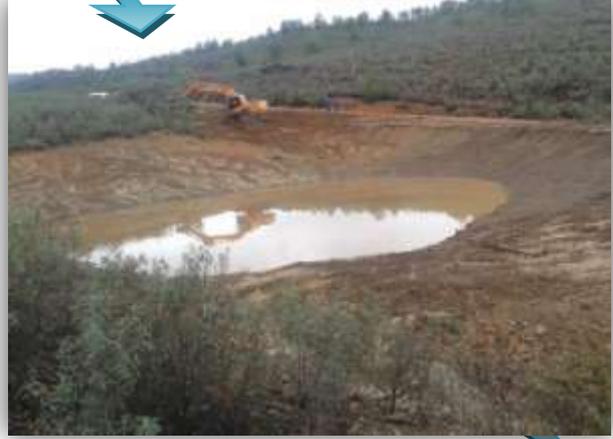
*Desarrollo de los trabajos;
Máquina en labores de limpieza*

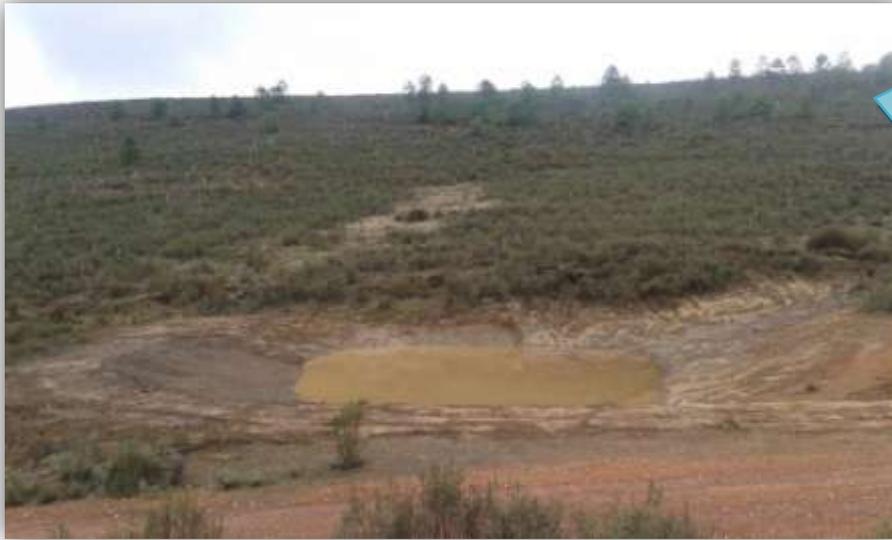
Finalización de las actuaciones; vista general de la charca

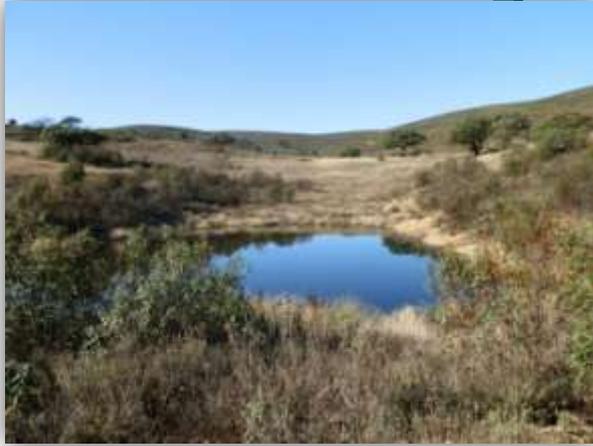
Charca Dehesa Lugar Nuevo

*Vista hacia el noroeste de la ubicación
previa de la charca*

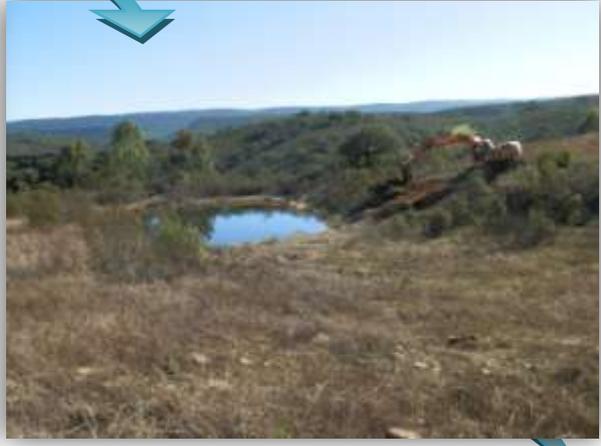
*Desarrollo de los trabajos;
Máquina en labores de limpieza*

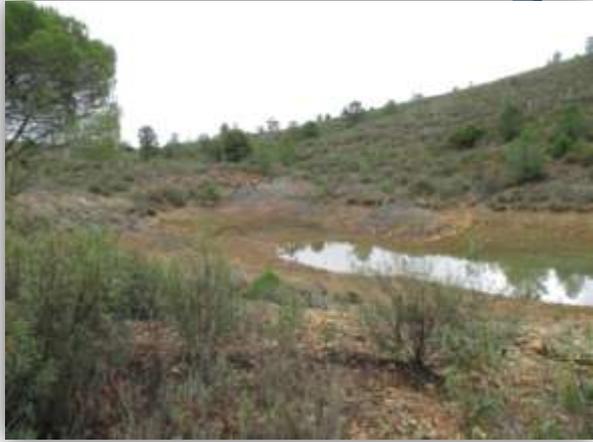
Charca Era Manzano

*Vista de la ubicación
previa de la charca; detalle de la cola*

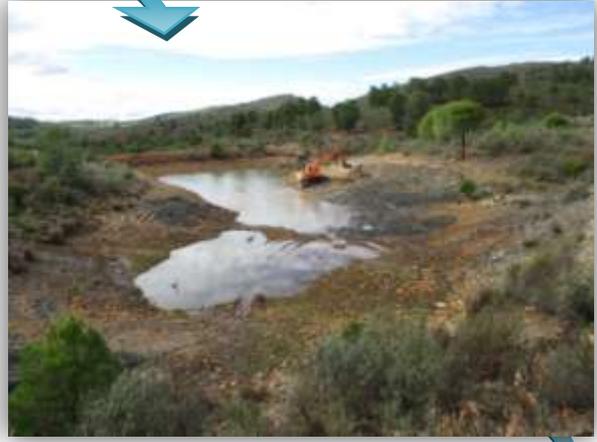
*Desarrollo de los trabajos;
Máquina en labores de limpieza*

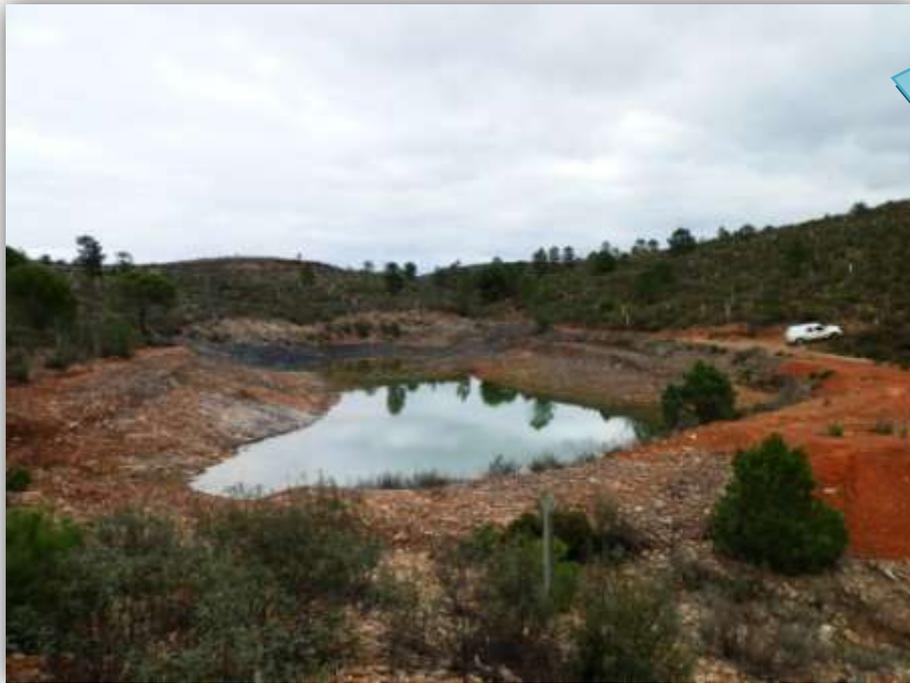
Finalización de las actuaciones; vista hacia el Este

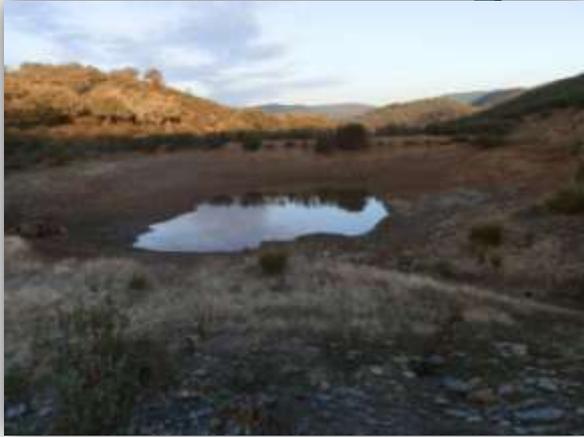
Charca La Cañada

*Vista hacia el oeste de la ubicación
previa de la charca*

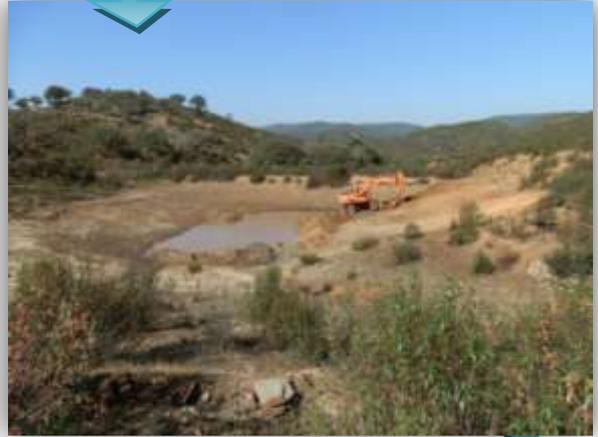
*Desarrollo de los trabajos;
Máquina en labores de limpieza*

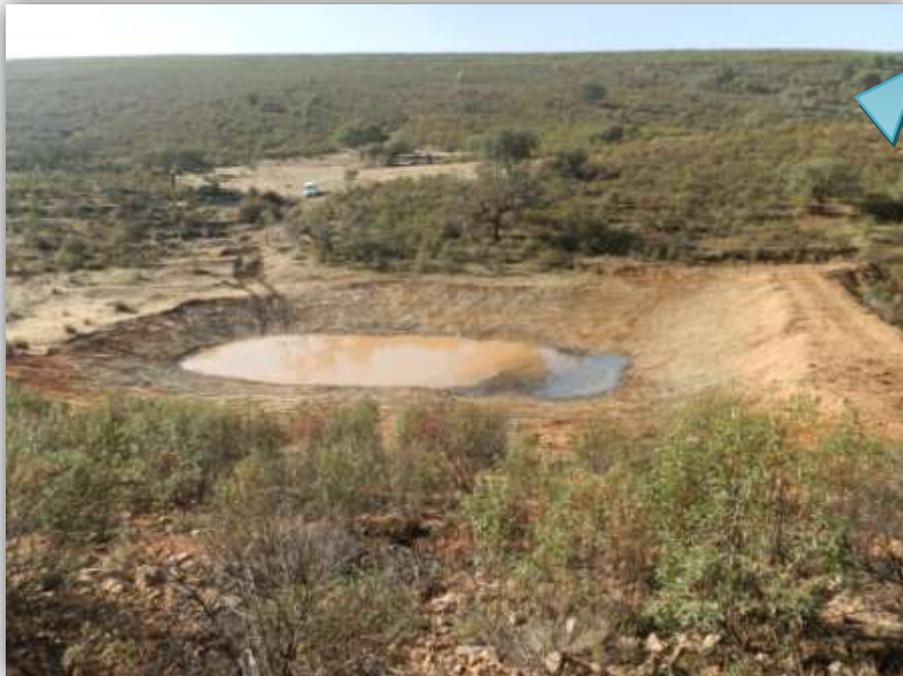
Finalización de las actuaciones; vista general hacia el sur

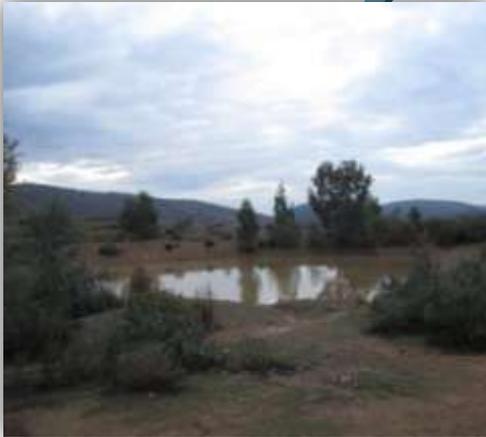
Curva Tajadilla

Vista previa de la ubicación de la charca

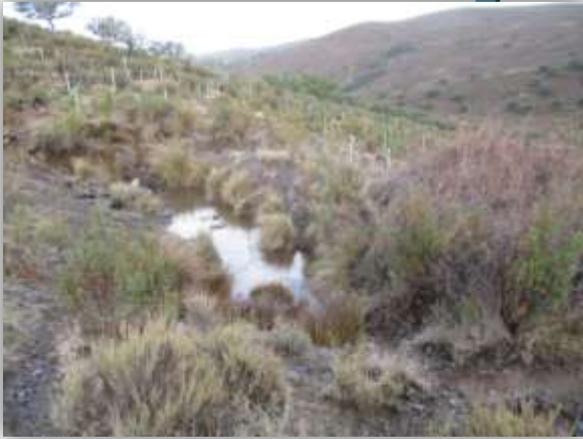
Pantano Grande

*Vista hacia el oeste de la ubicación
previa de la charca*

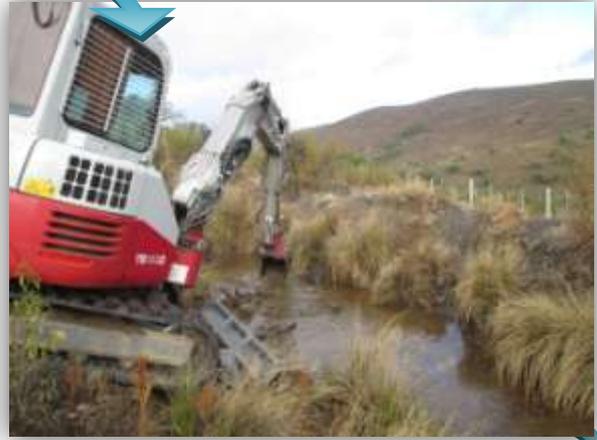
*Desarrollo de los trabajos; máquina
en labores de limpieza y limpieza manual*

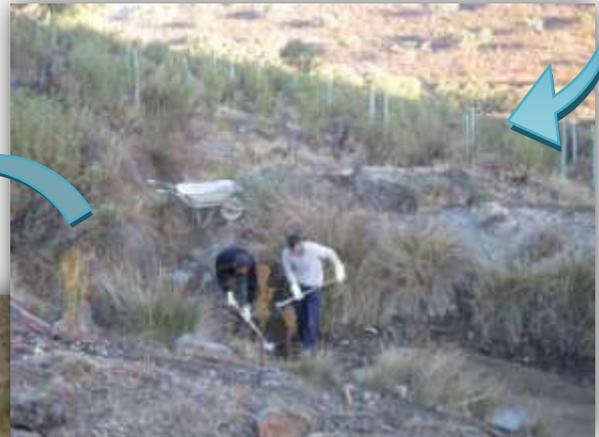
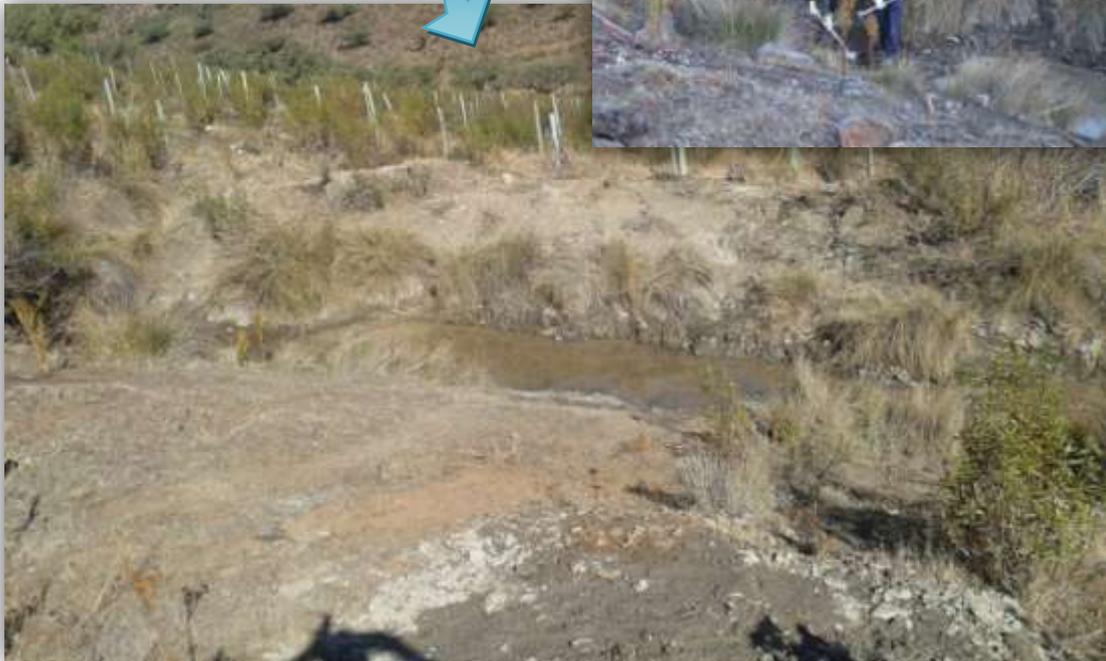
Finalización de las actuaciones; vista general de la charca

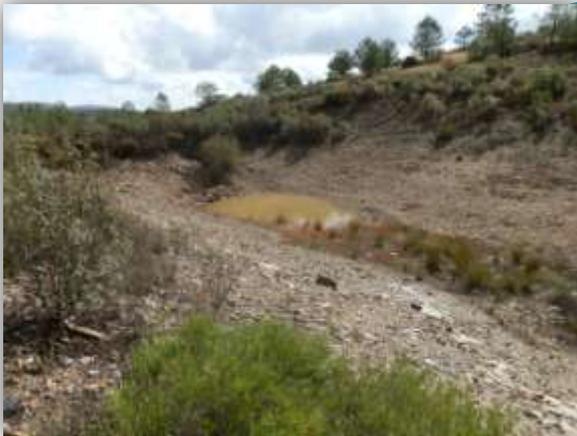
Rotura Víbora

Vista de la charca antes de la actuación

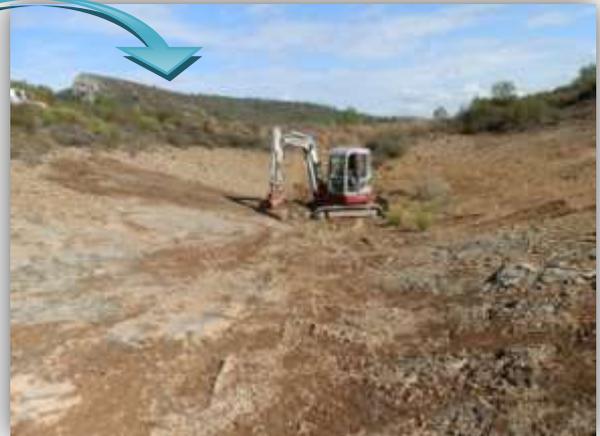
Máquina en labores de limpieza, y ahoyado mecánico para la plantación

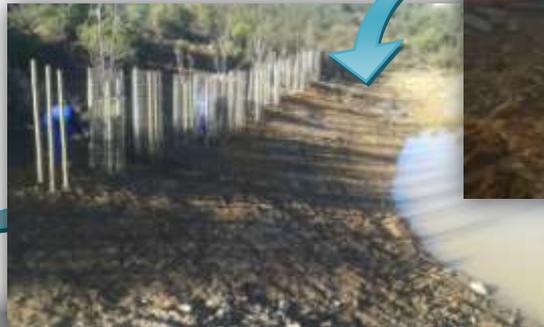
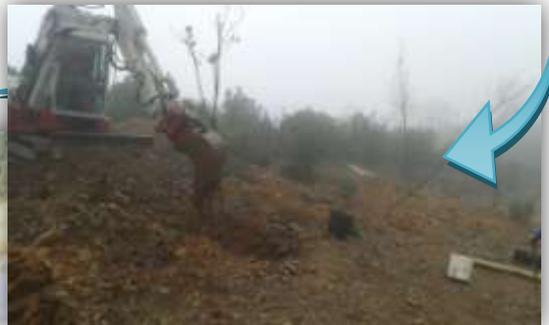
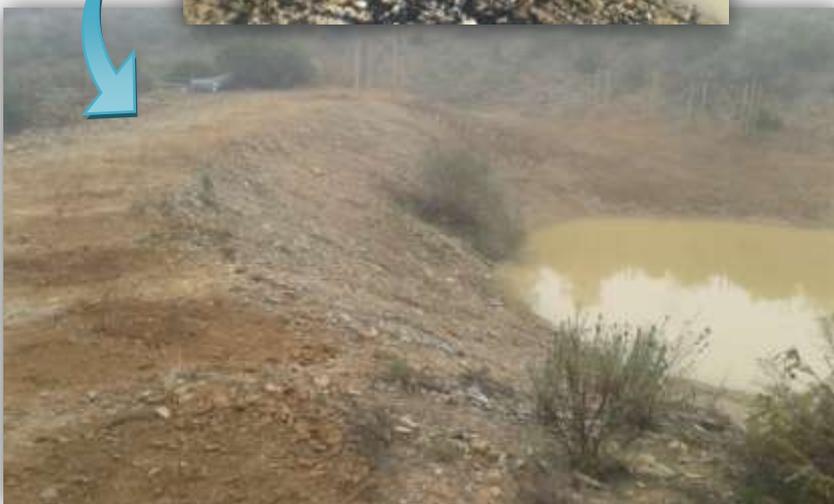
Finalización de las actuaciones; vista general

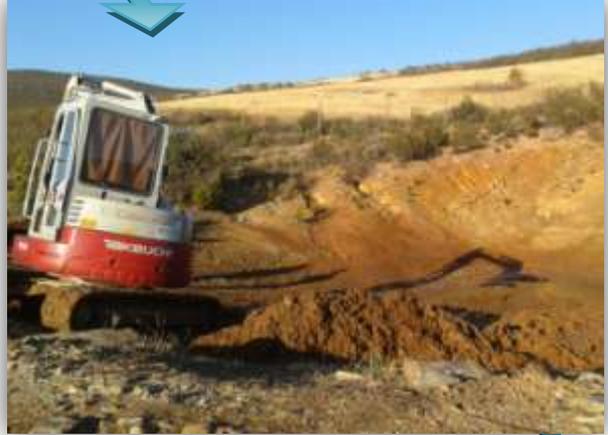
Víbora

*Desarrollo de los trabajos;
Máquina en labores de limpieza*

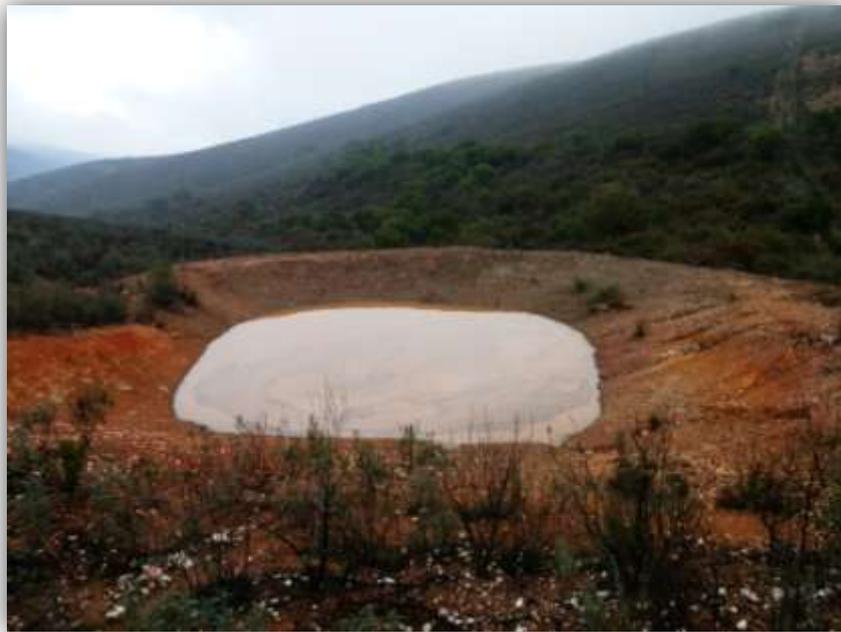
Finalización de las actuaciones; vista general hacia el sureste

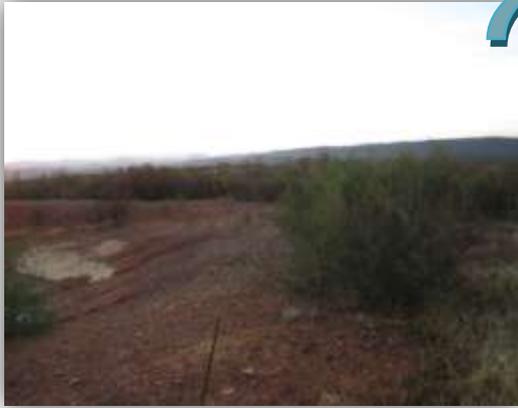
Vista hacia el sureste de la charca antes de la actuación

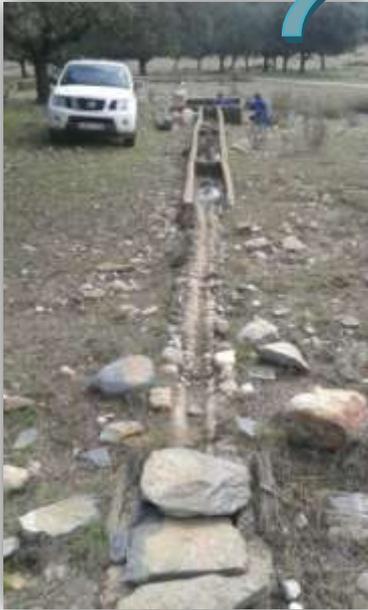
Fuente Tejonera

Estado inicial; entrada de agua a las pilas
